PROJETO ARQUITETÔNICO DE RESTAURAÇÃO

IGREJA DE SANTO ANTÔNIO

ARQUITETA: RAFAELA SERAFIM

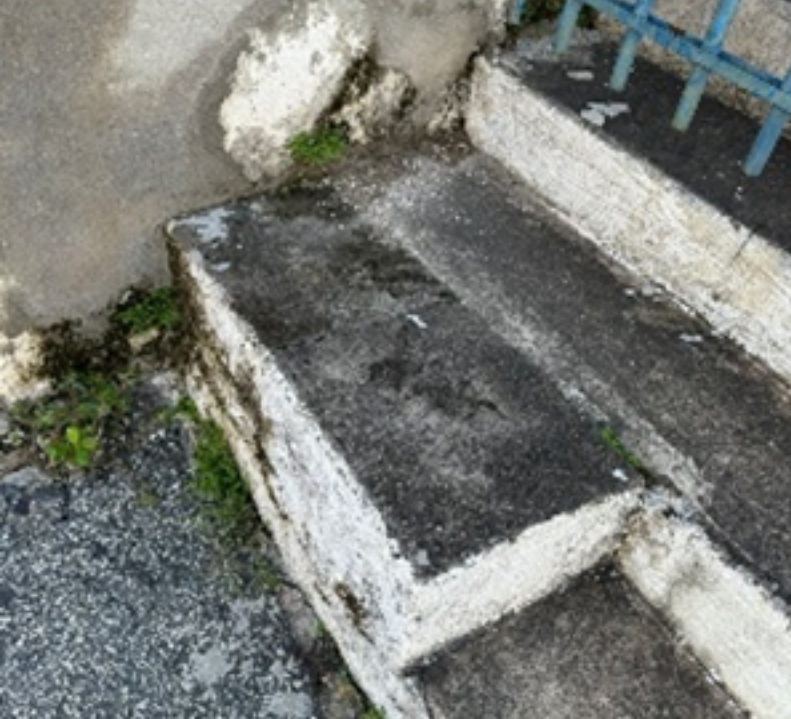
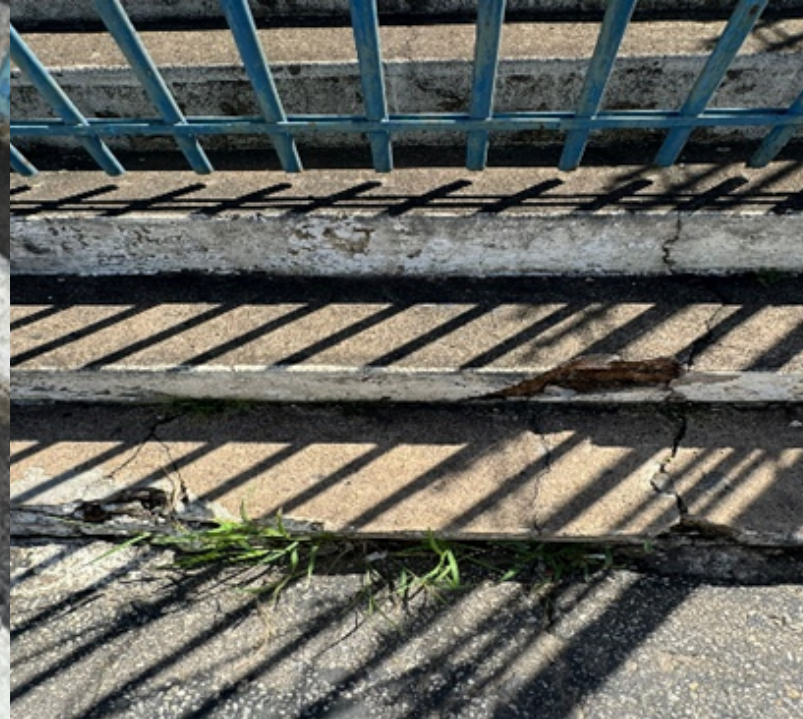
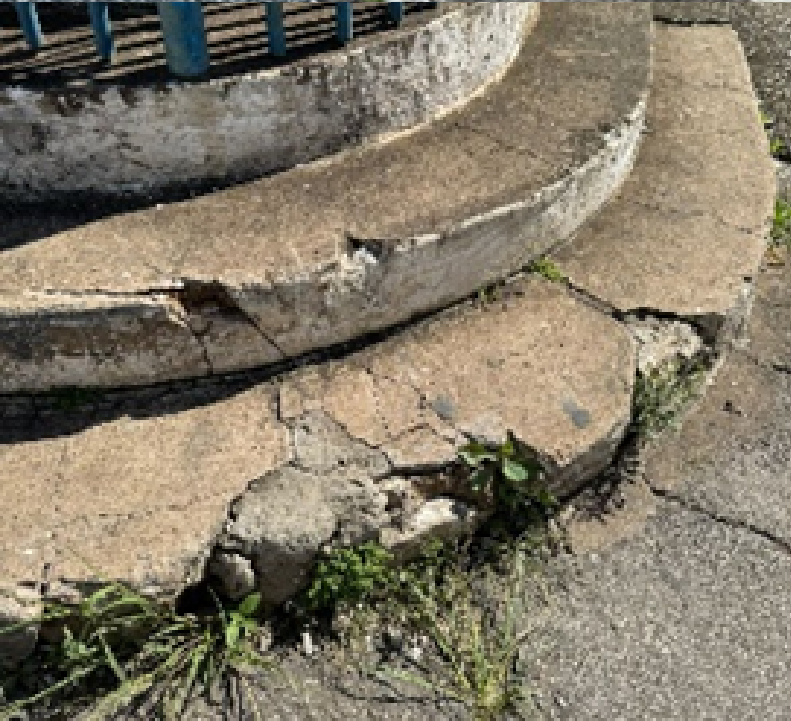
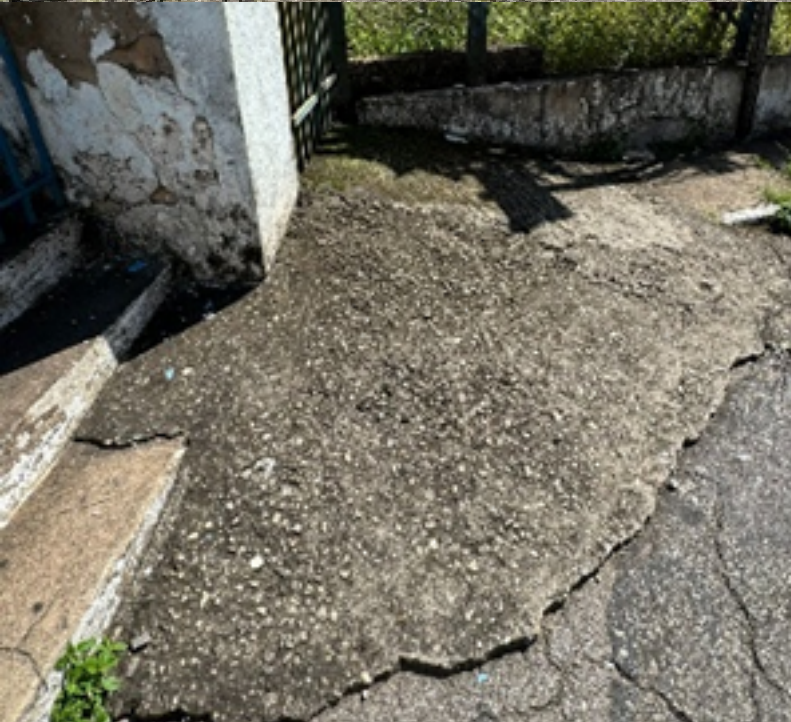
Escadaria em pedra

- Trincas
- Detalhe do desprendimento de material
- Descaracterização do desenho do degrau

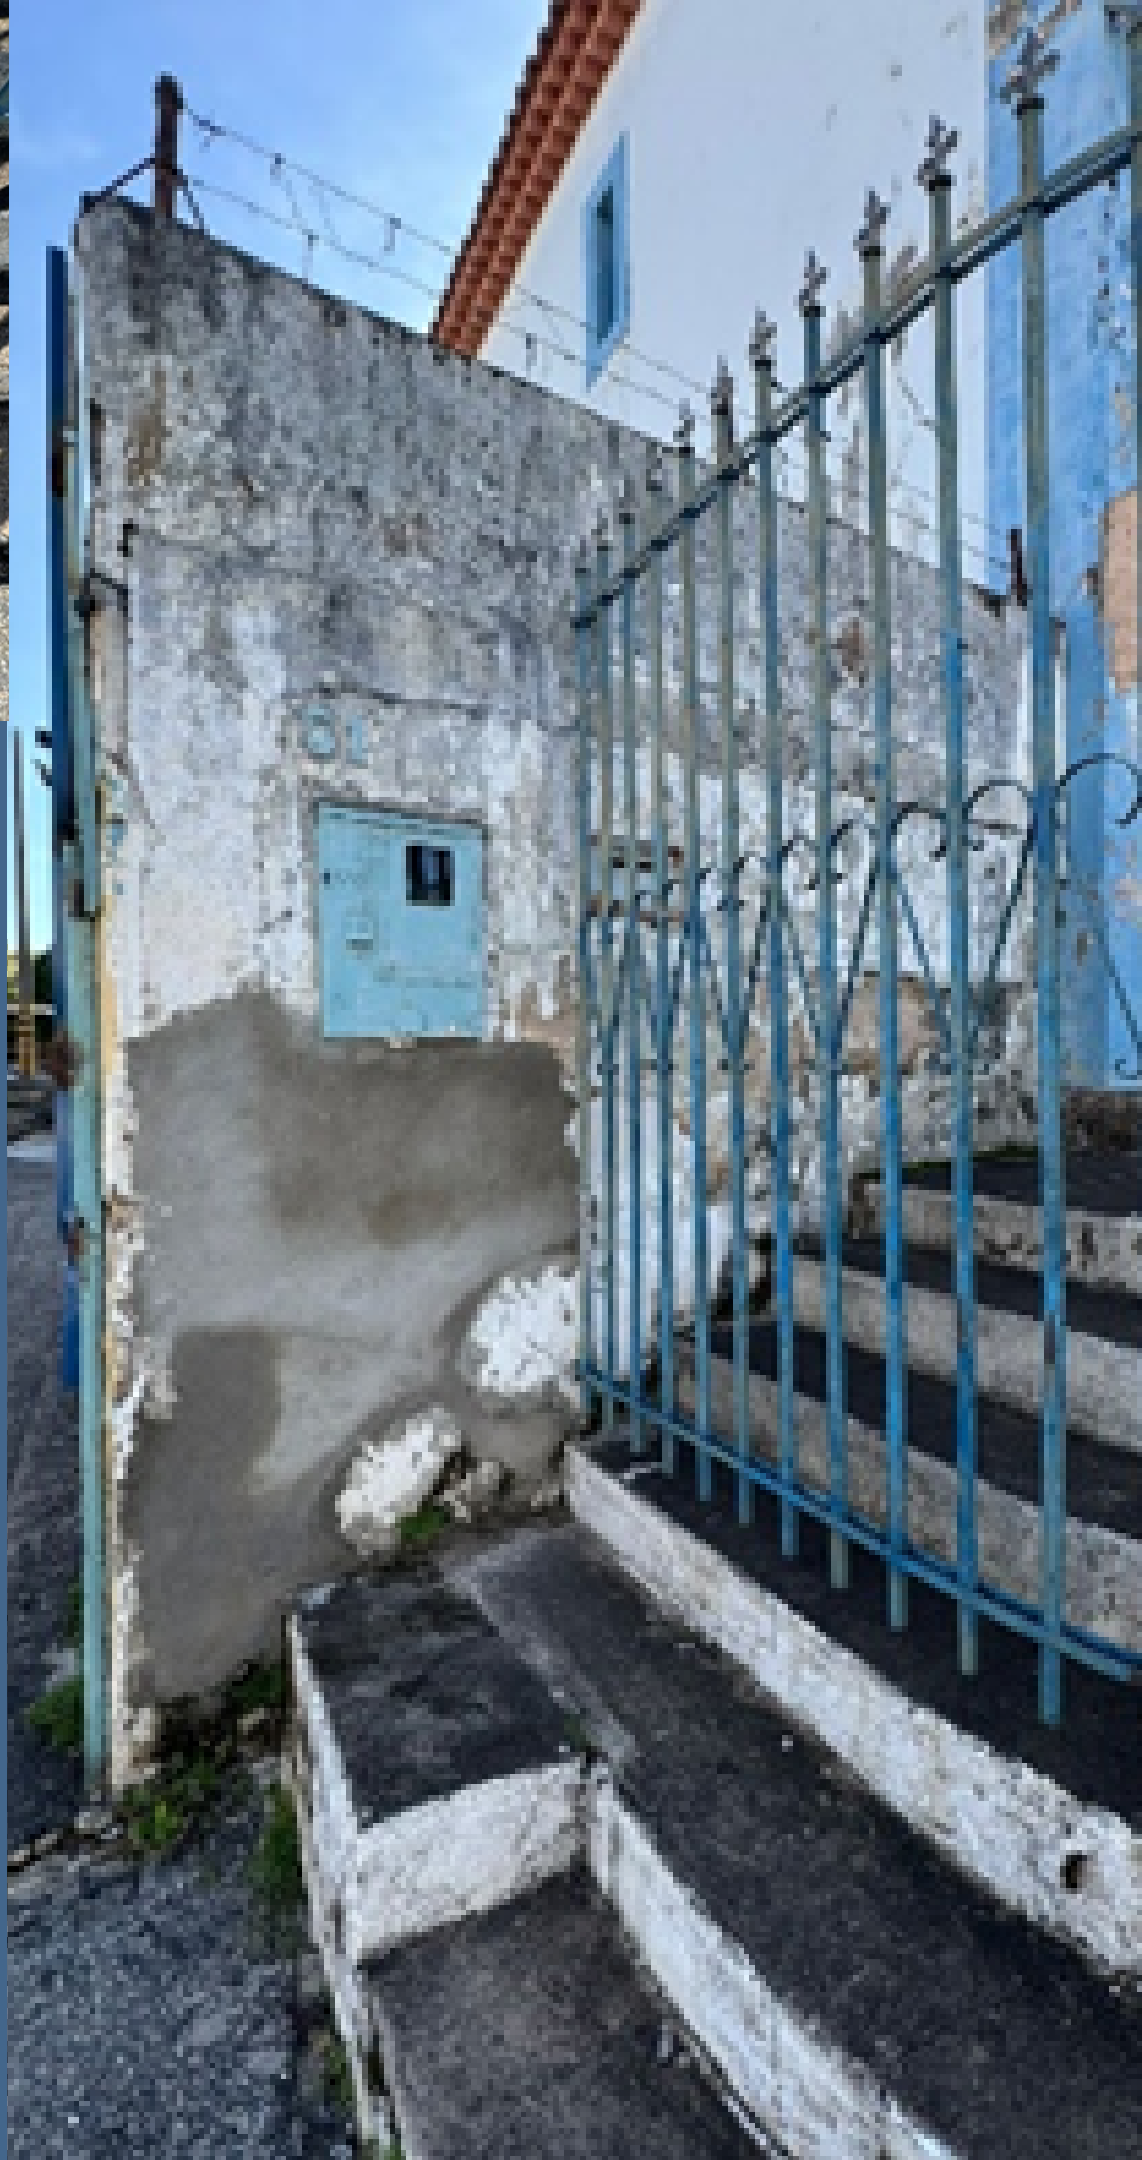
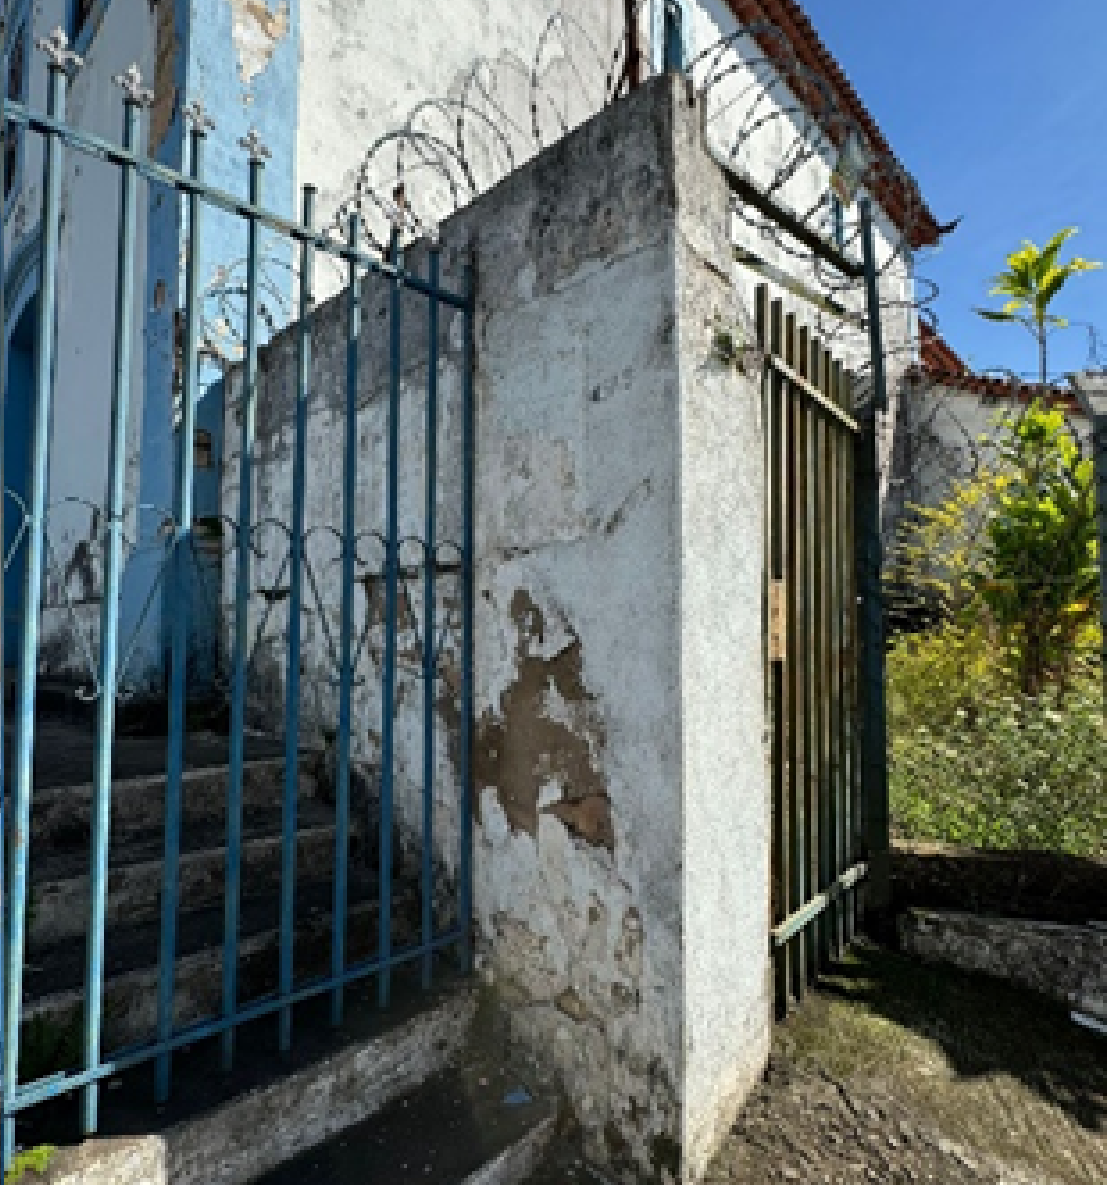
Muro lateral direita

- Proteção superior em concertina e arame farpado
- Presença de umidade
- Desprendimento de material
- Padrão de energia elétrica desativado
- Reboco de cimento aparente

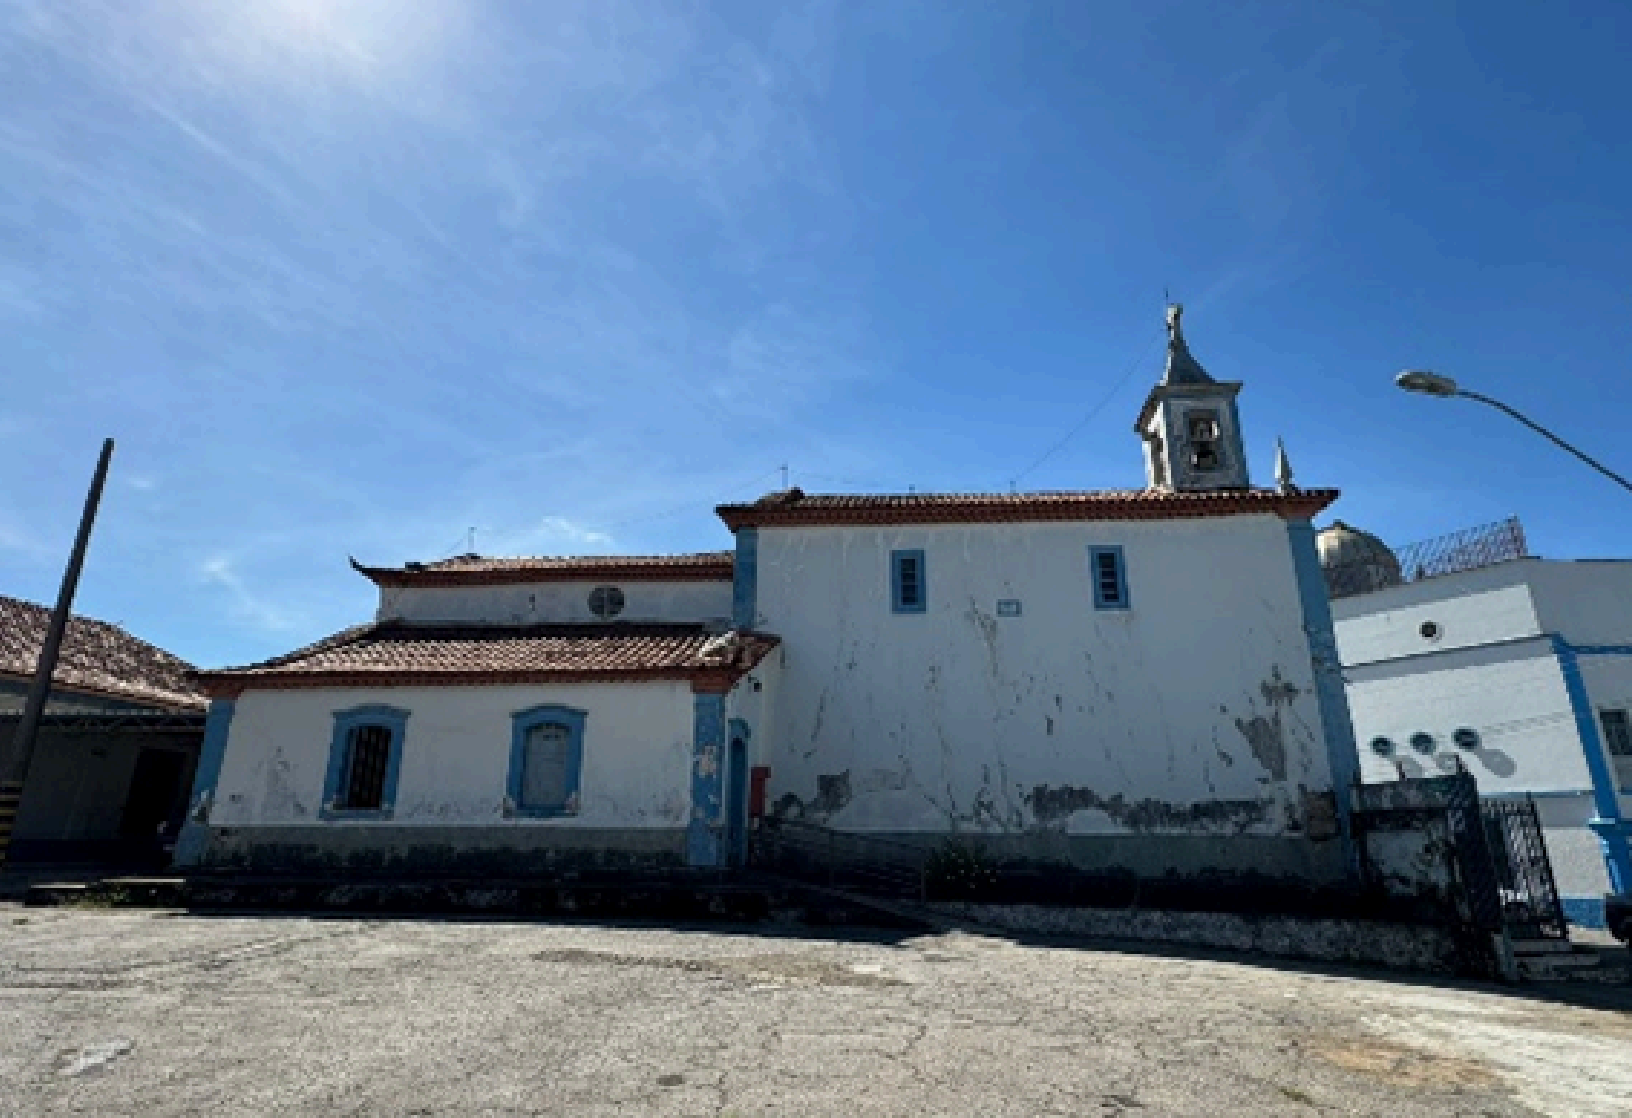
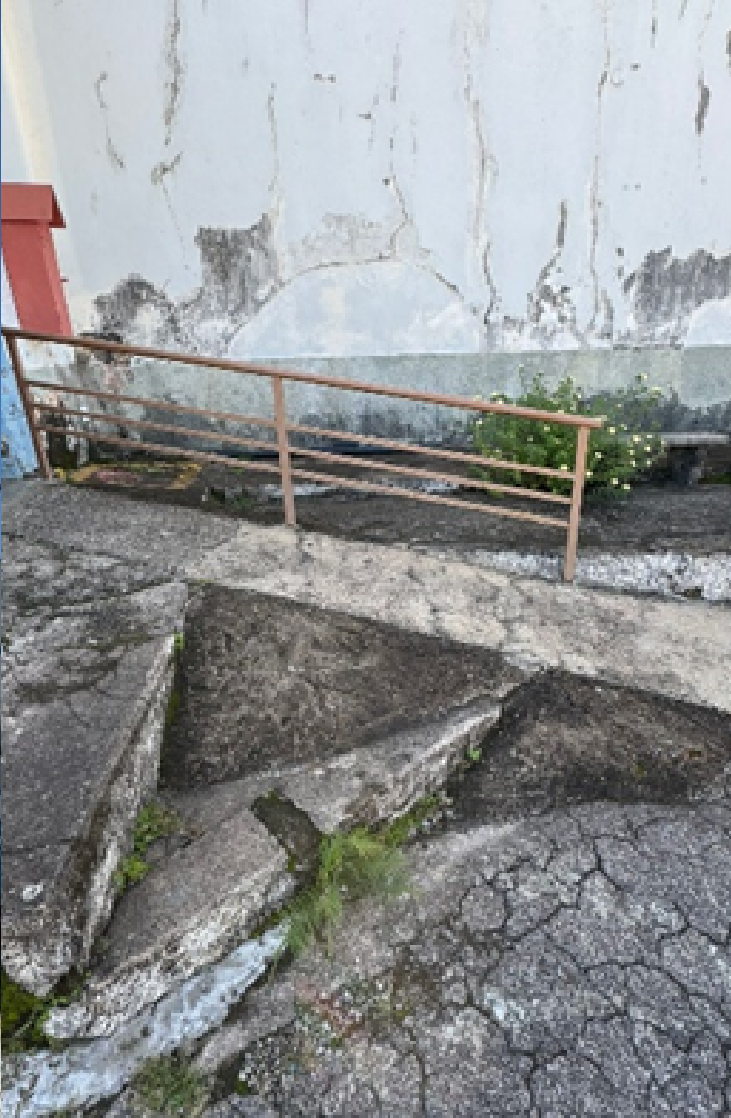
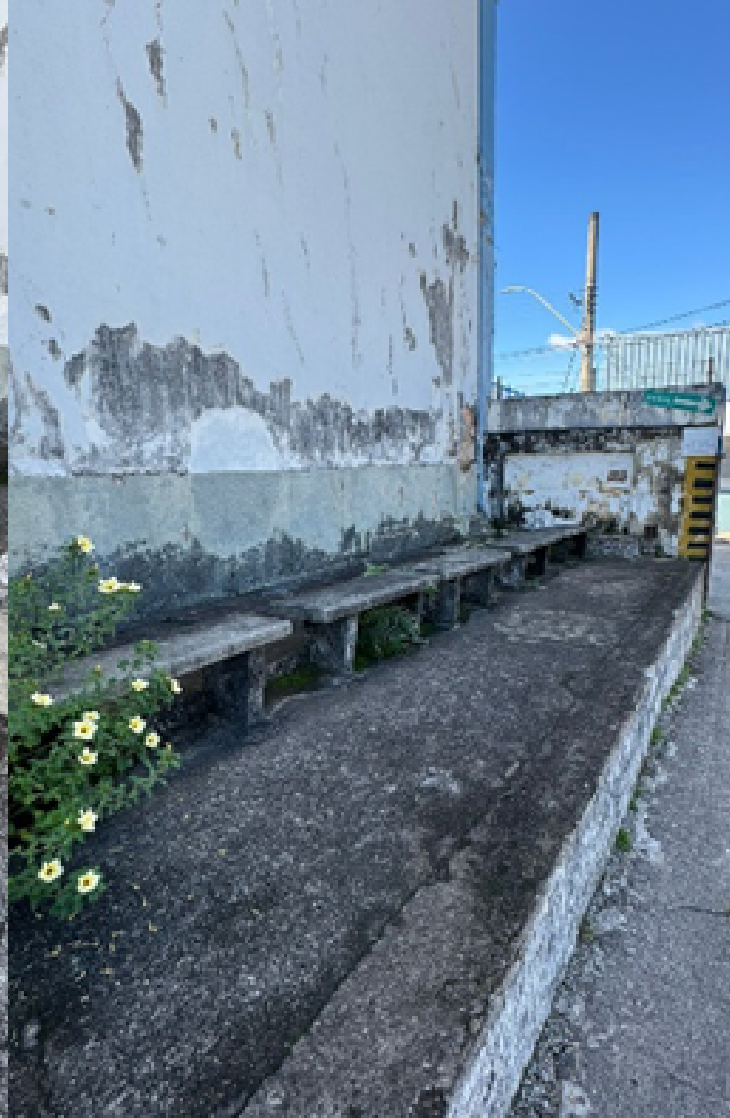
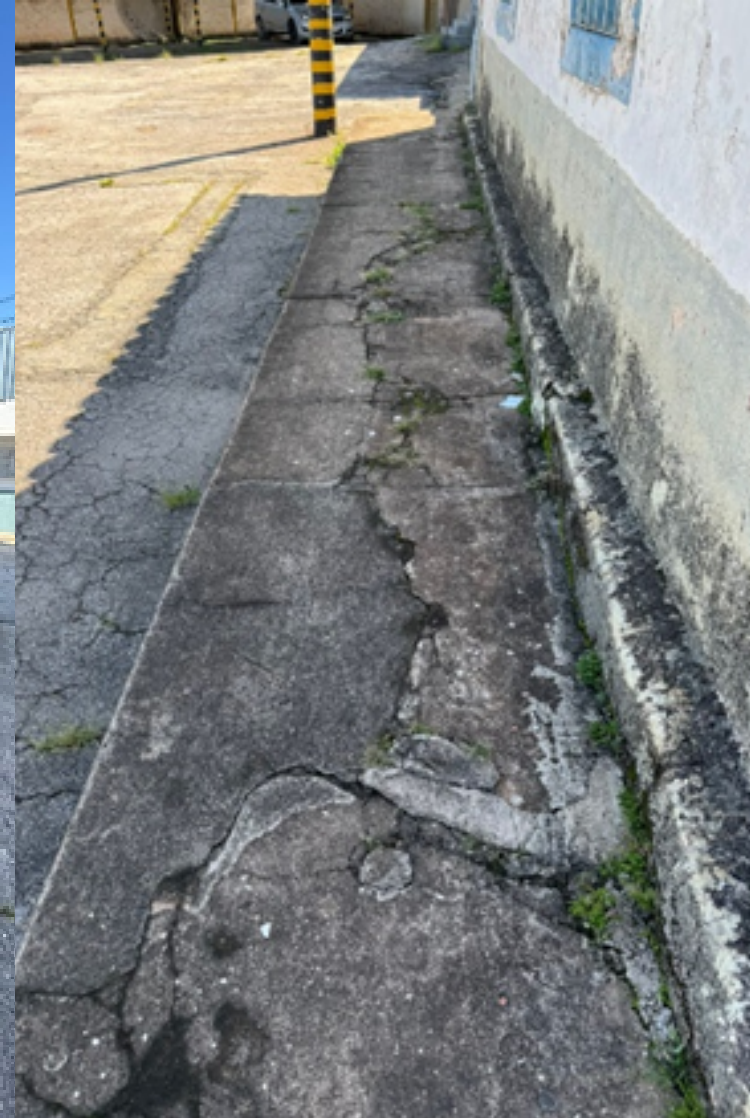
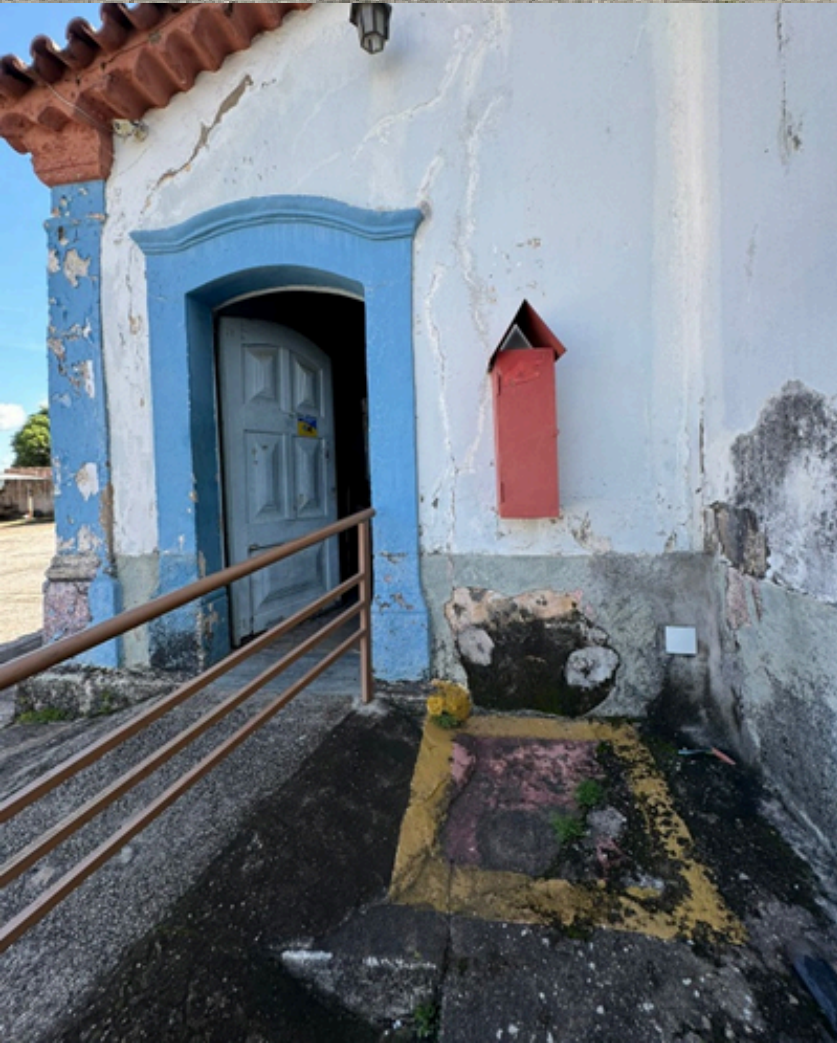
Fachada Lateral Esquerda

- Trincas
- Presença de umidade
- Desprendimento de material
- Ausência do pináculo piramidal
- Ausência da telha de ponta no arremate do telhado
- Manchas na pintura devido a ação da umidade
- Barrado chapiscado com massa de cimento
- Rampa de acesso a Sacristia em cimento com presença de lodo e fissuras
- Proliferação de vegetação nas frestas
- Ausência de Cruz ao final da cobertura da capela-mor
- Passeio lateral da Sacristia com piso em cimento com presença de fissuras e complementos

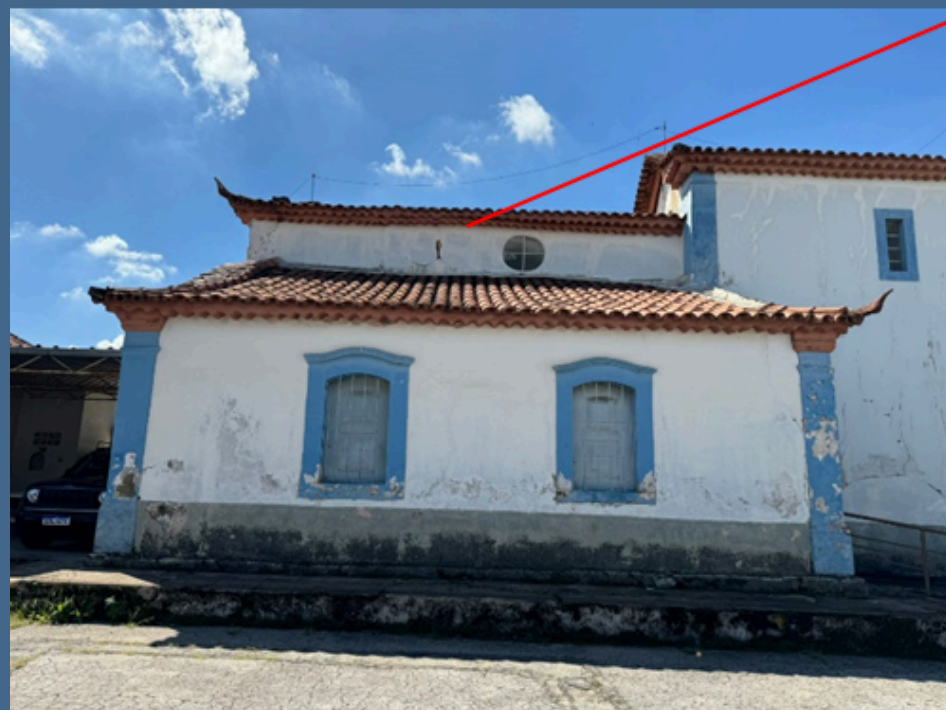
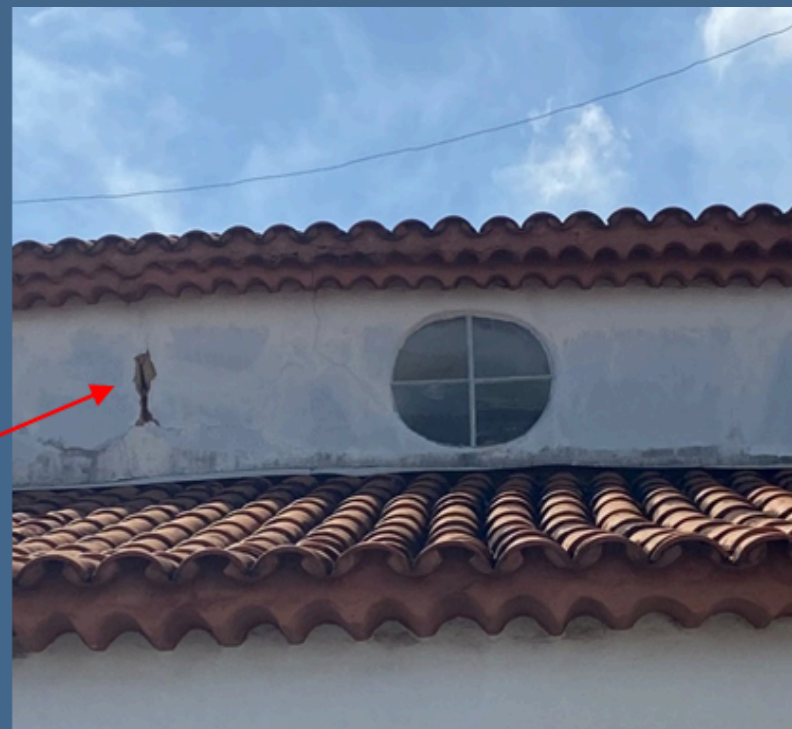
Trecho da alvenaria na Fachada Lateral Esquerda é um dos problemas mais preocupantes da Igreja, visto que apresenta sinais de instabilidade e deformação.

- Trincas recorrentes
- Desprendimento de material
- Intervenção com tijolos maciços instalados de forma inadequada
- Intervenção com viga de concreto
- Frechal aéreo
- Pilar construído em tijolos maciços e argamassa de cimento
- Preenchimentos em massa de cimento

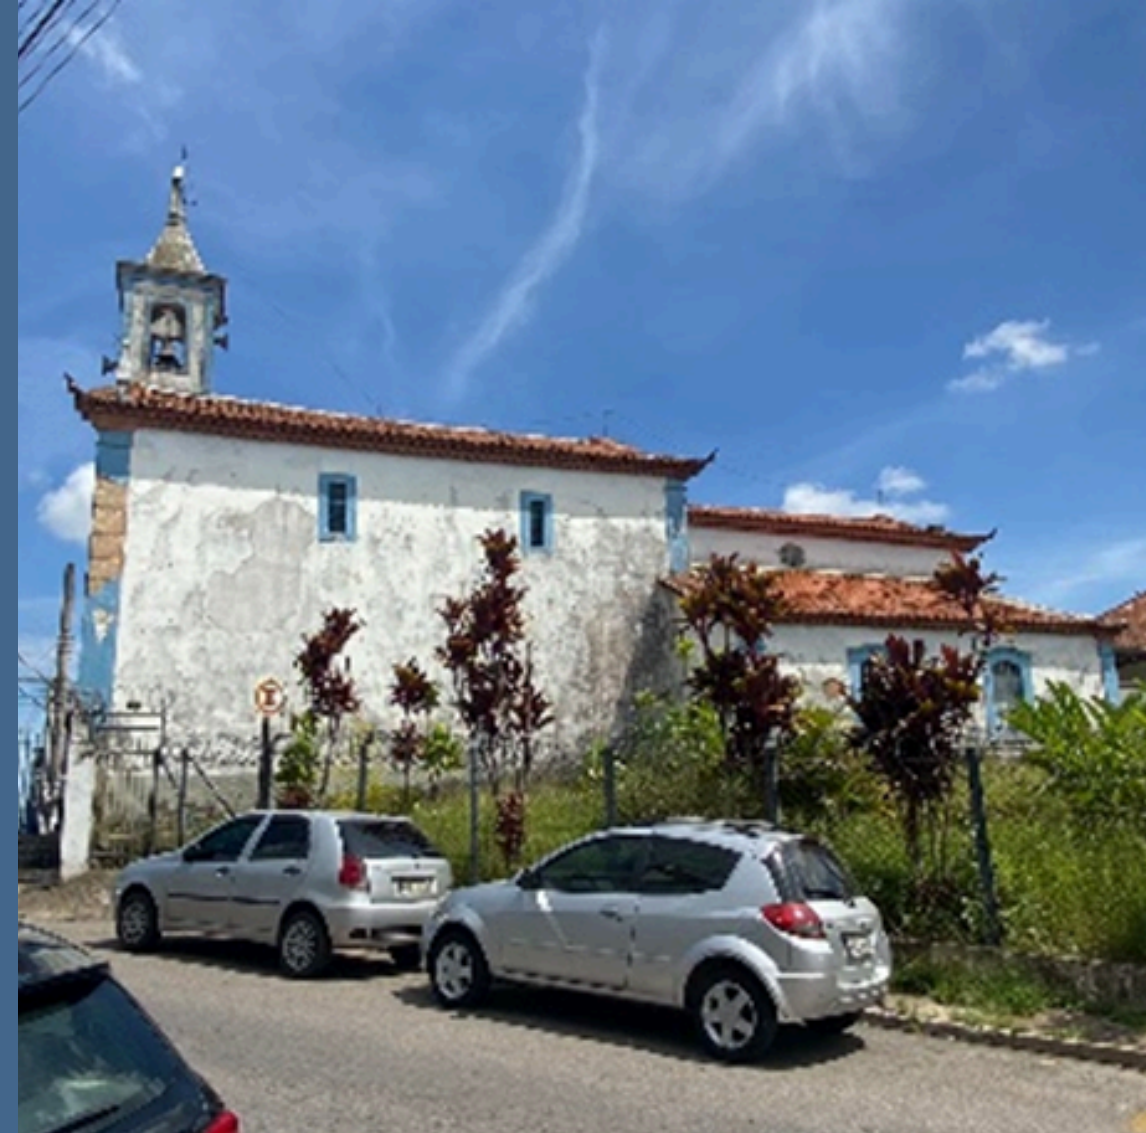
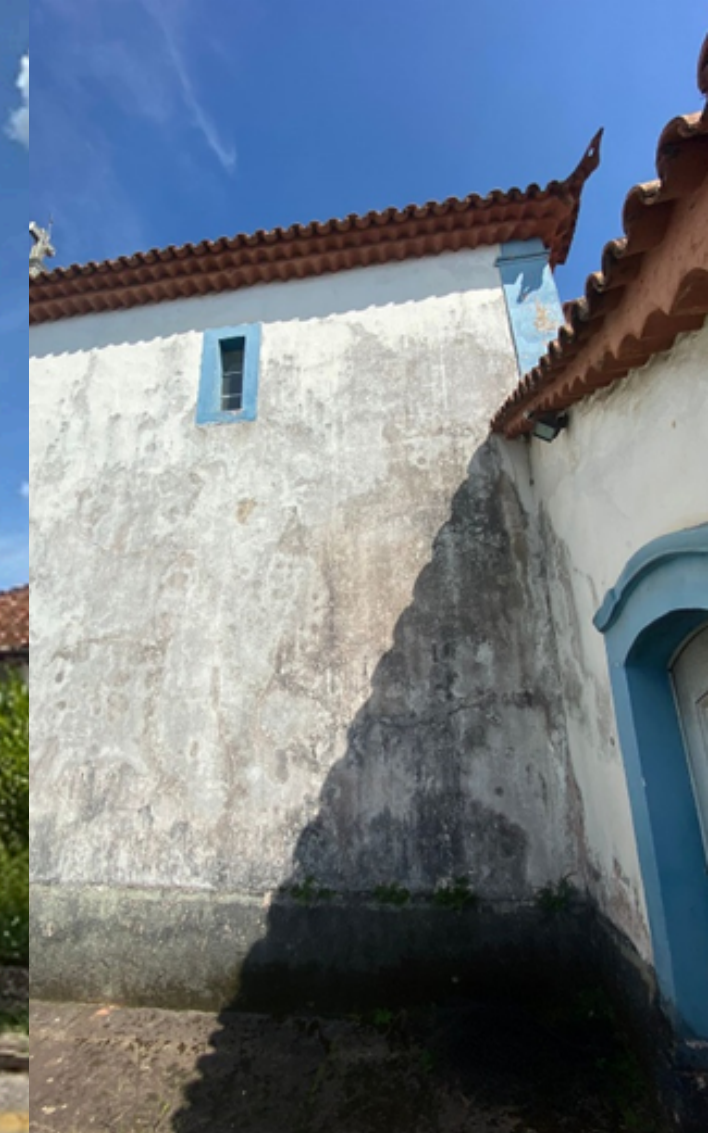
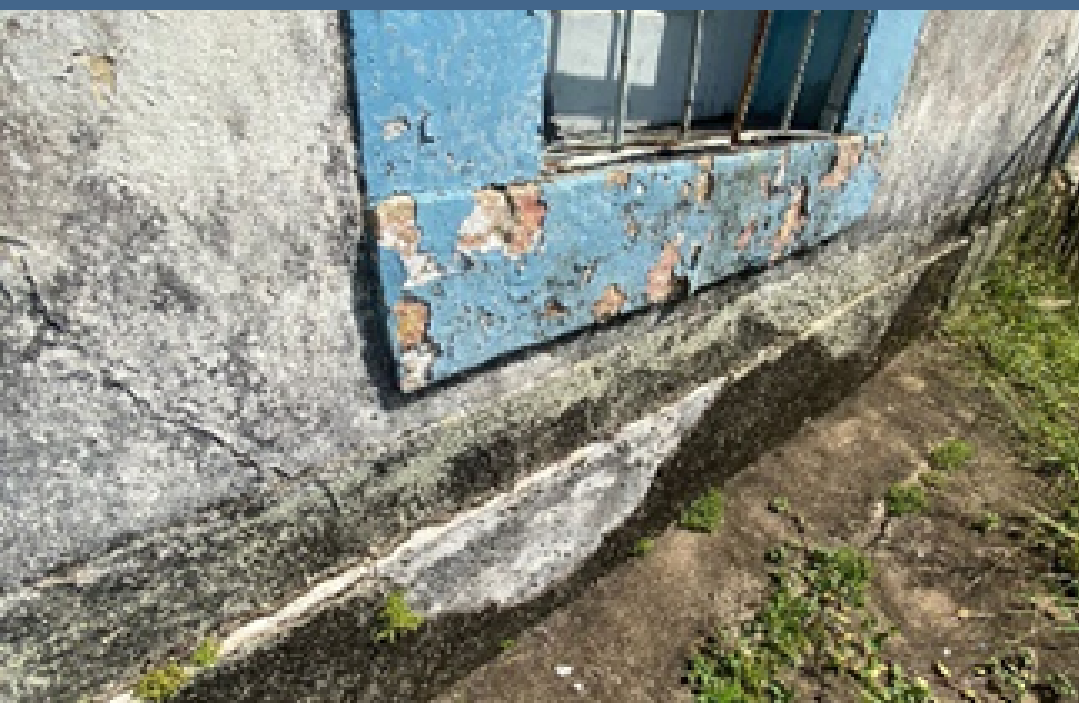
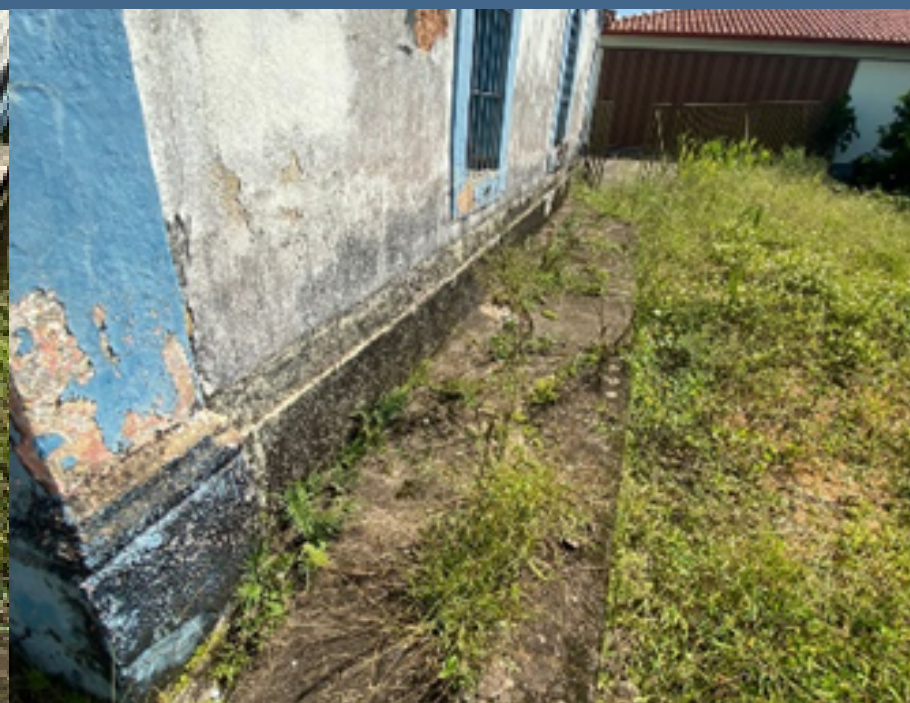
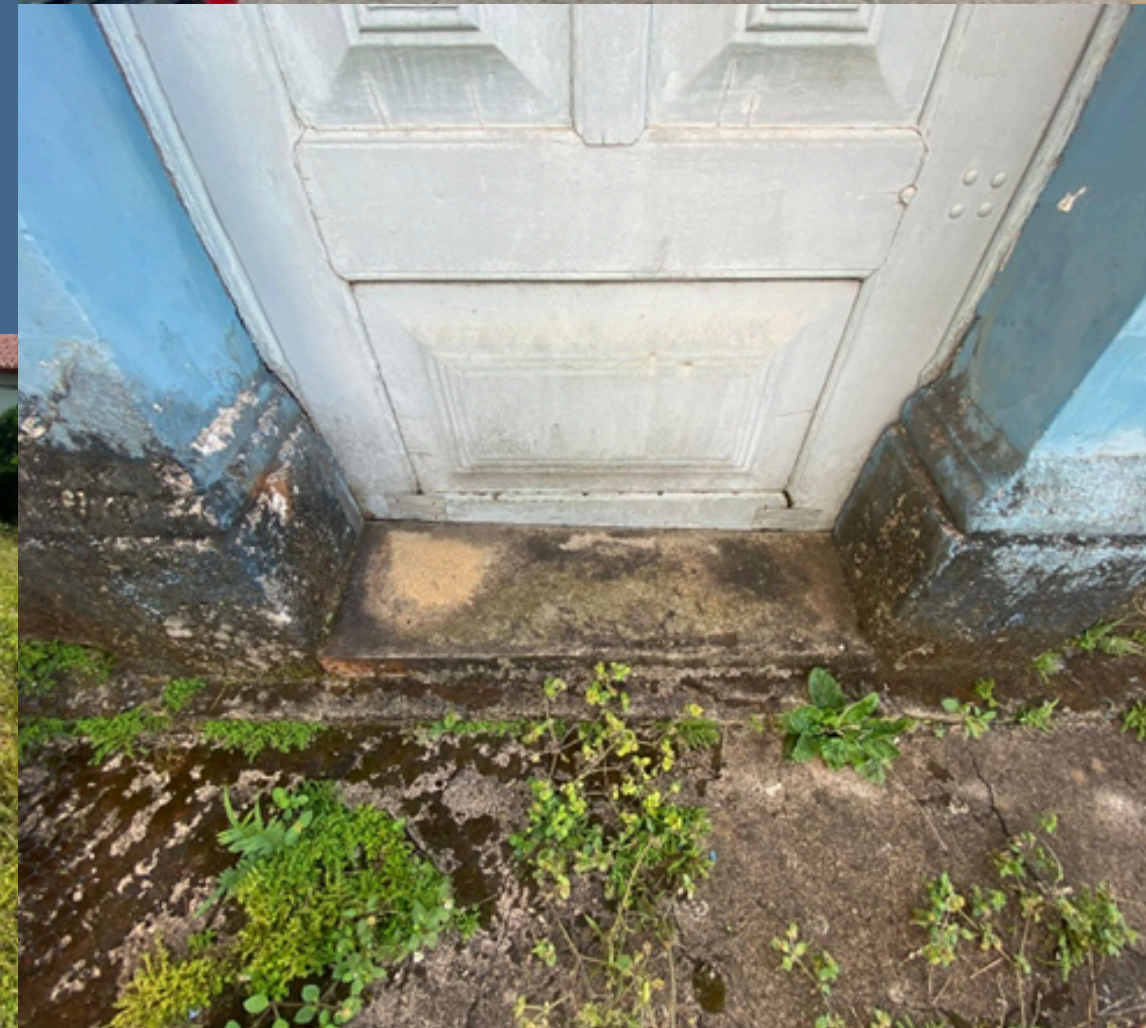
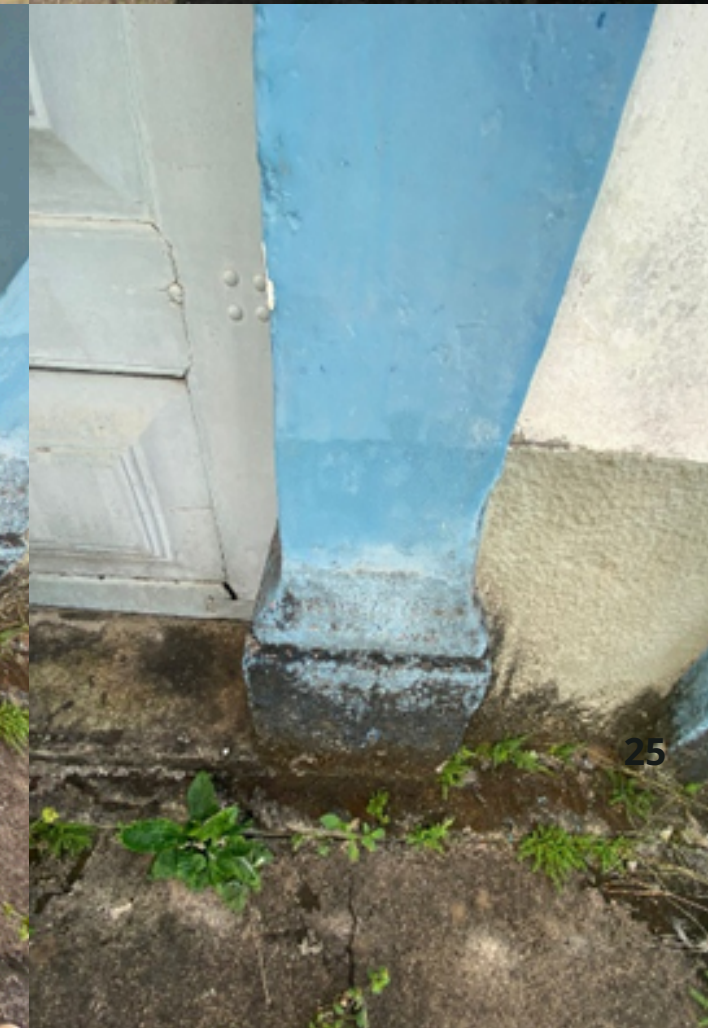
Fachada Posterior

- Construção irregular existente com cobertura telha galvanizada, piso em cerâmica
- Pilares de tijolos maciços e concreto armado e vigas metálicas alterando o comportamento da estrutura dessa alvenaria, como contraforte
- Poste de iluminação dentro do pátio
- Trincas
- Presença de umidade ascendente
- Desprendimento de material
- Instabilidade da parede de fundos e deformação estrutural
- Ausência do pináculo piramidal
- Ausência de Cruz
- Fiação de elétrica exposta e quadro de luz instalado irregularmente na parede da Capela do Santíssimo
- Proliferação de vegetação nos encaixes das telhas
- Mureta de alvenaria em blocos de concreto com proteção superior em tela hexagonal delimitando a área do jardim
