PROJETO ARQUITETÔNICO DE RESTAURAÇÃO

IGREJA DE SANTO ANTÔNIO

ARQUITETA: RAFAELA SERAFIM

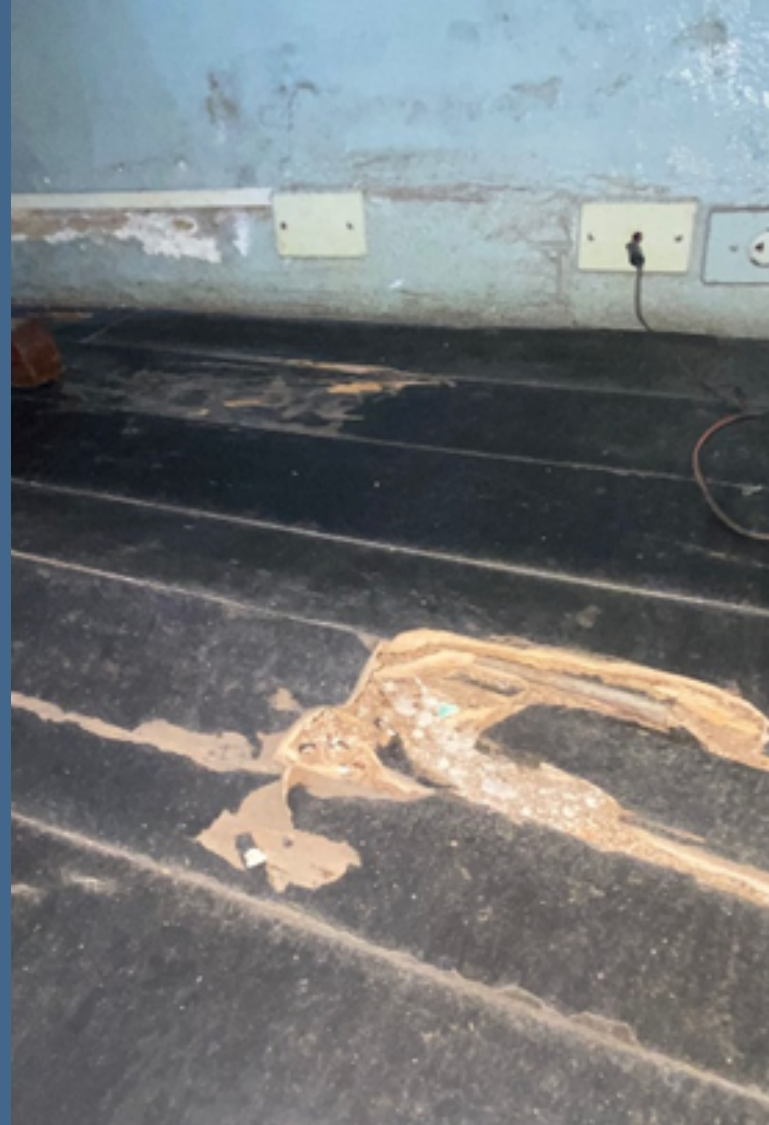
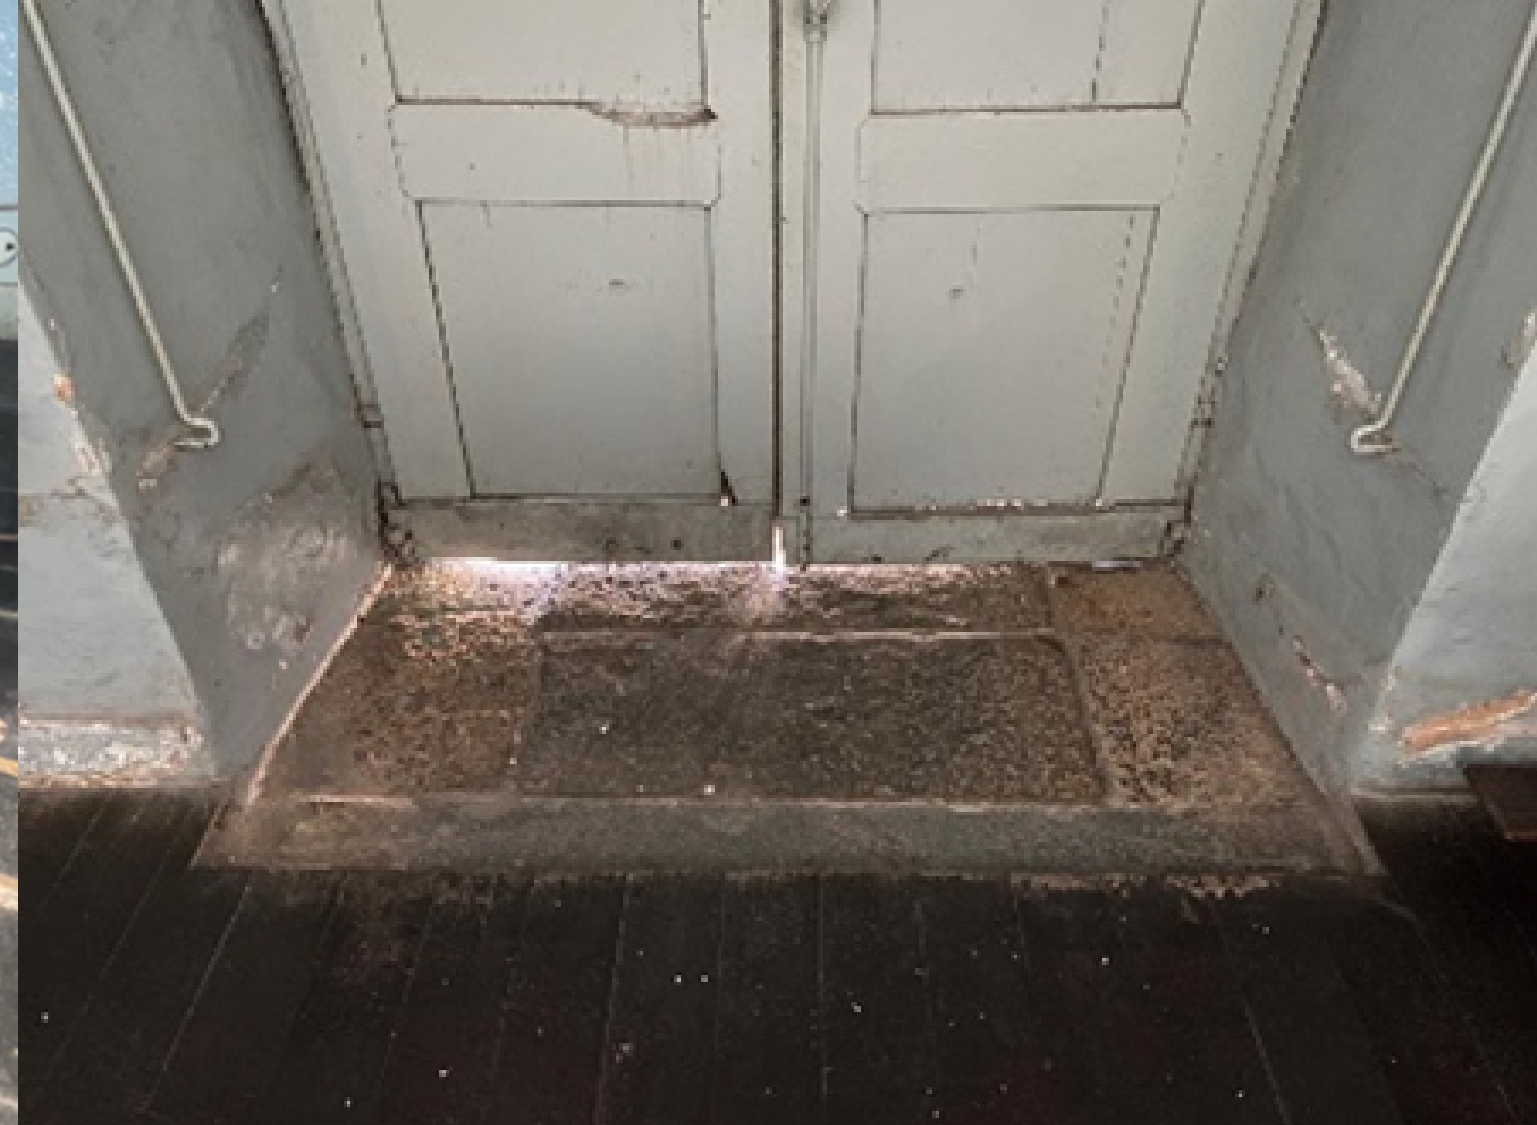
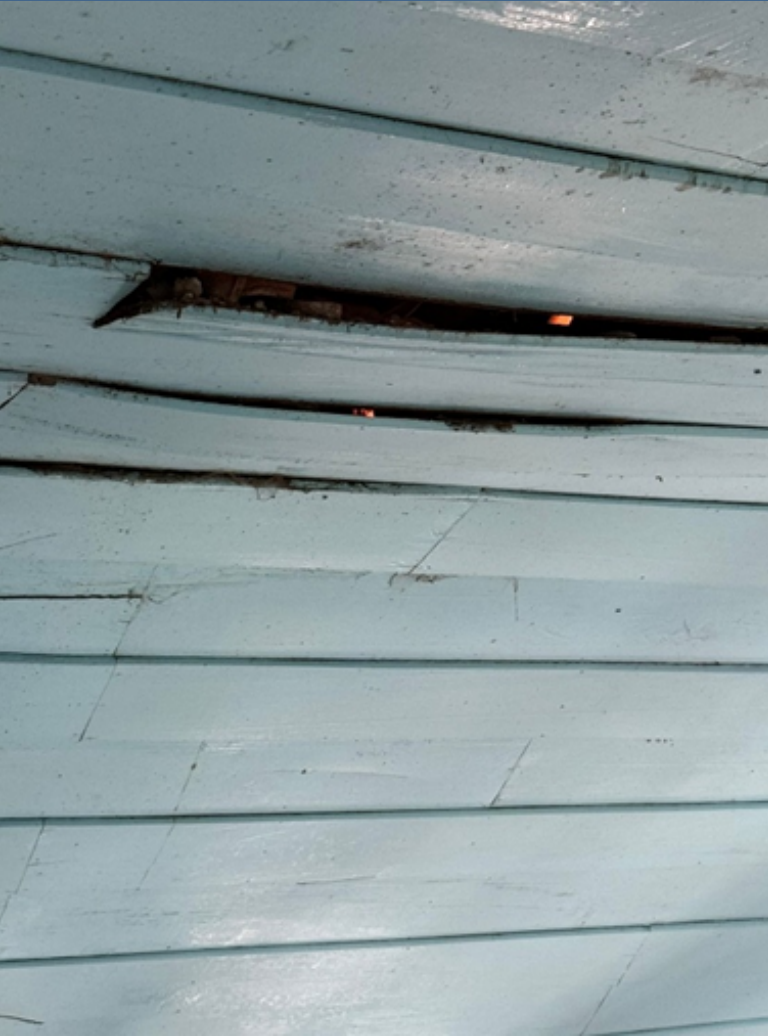
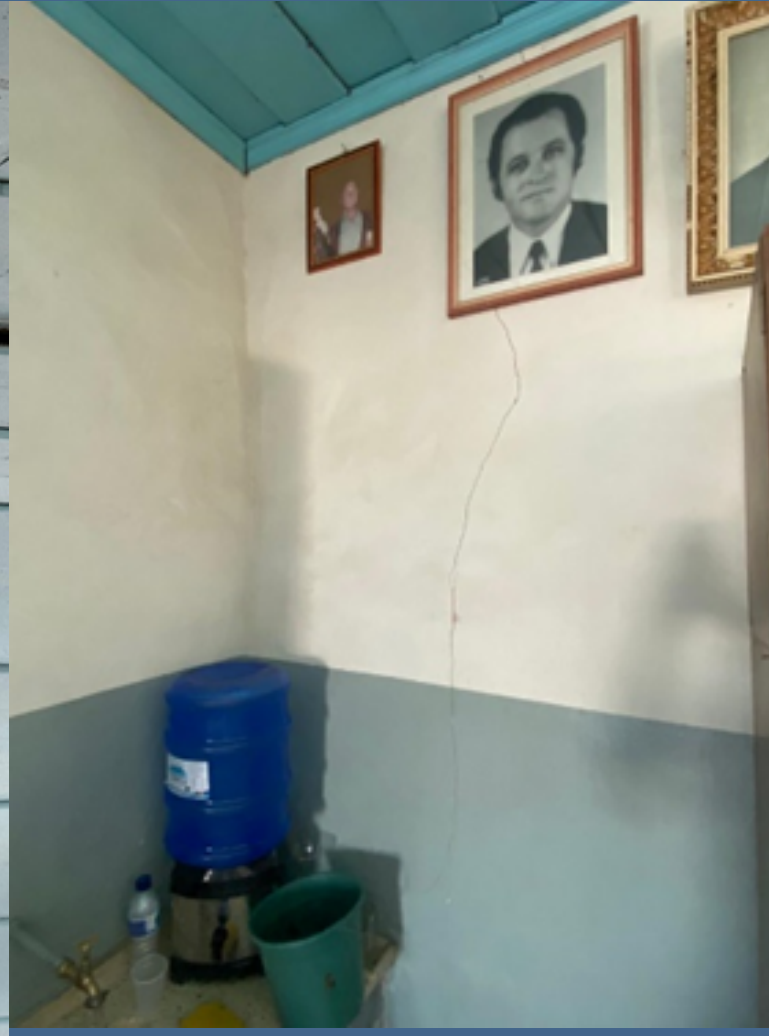
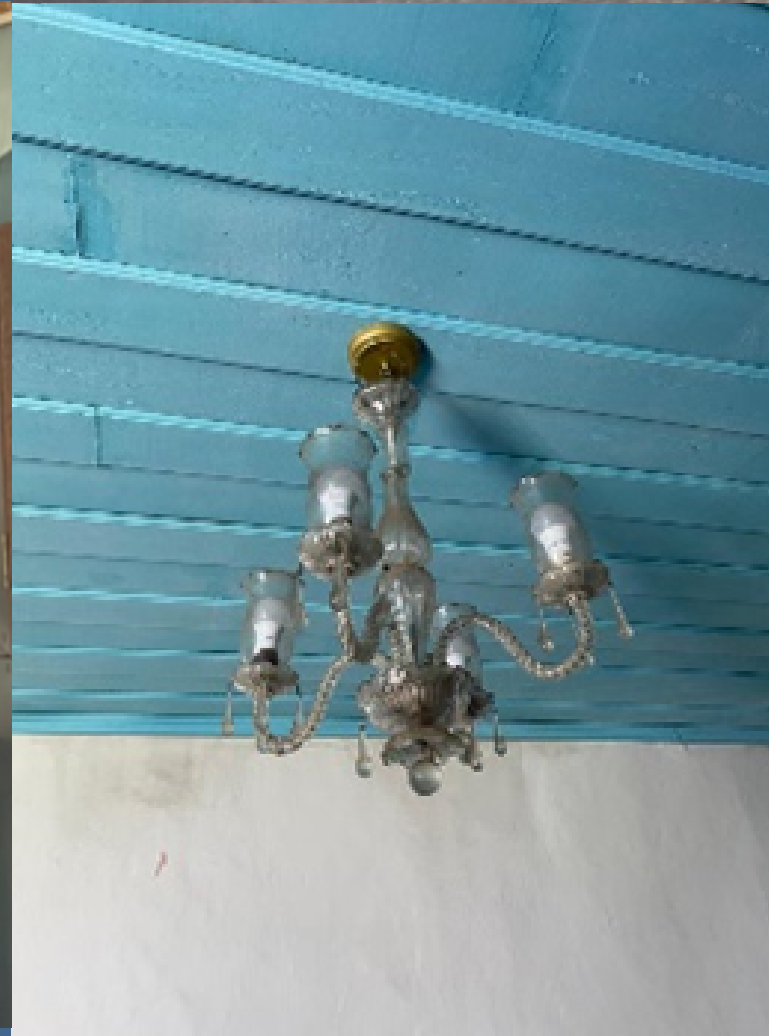
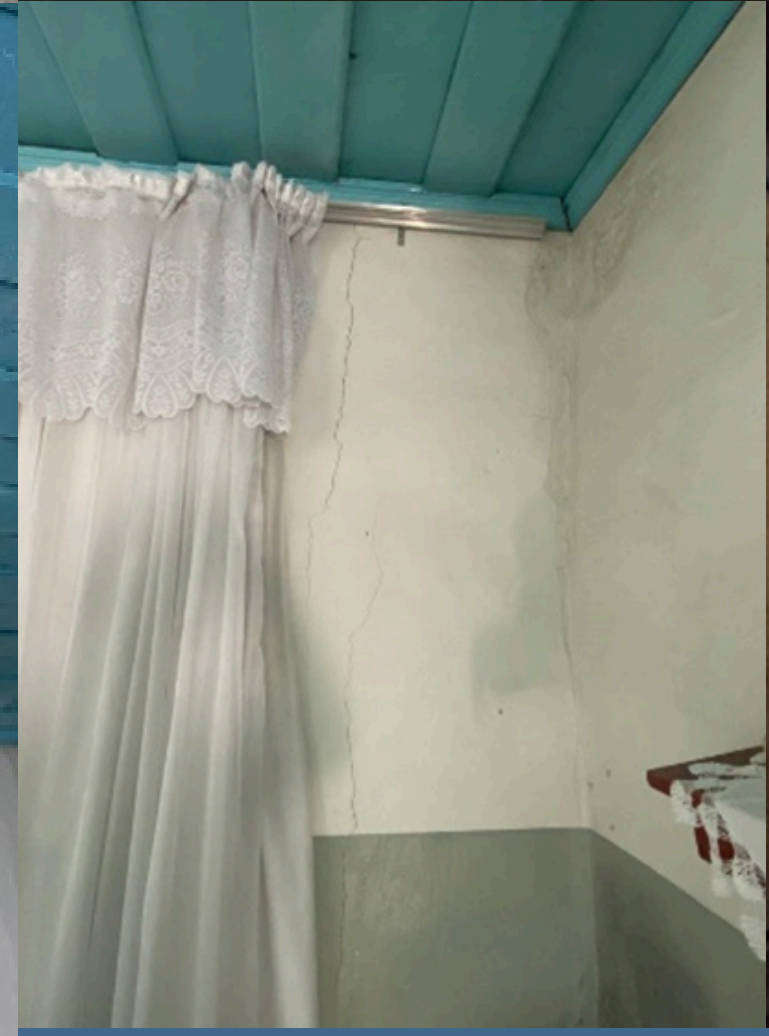
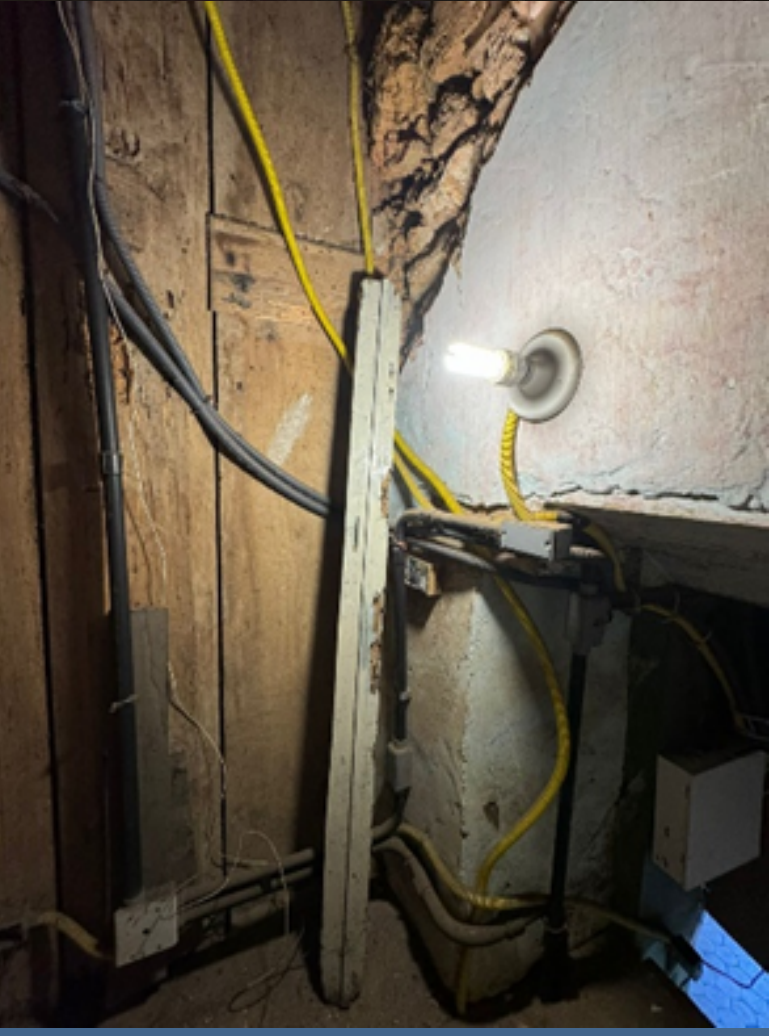
ÁREA INTERNA

- Na estrutura da torre sineira, foram utilizadas peças de ferro oriundas de trilhos de trem, elas estão revestidas em madeira pintada na cor azul celeste
- Mangueiras expostas com fiação da elétrica
- Degradação da estrutura em madeira de sustentação do camarim
- O alçapão para acesso a Torre sineira encontra-se sem fechamento, ocasionando danos a parte interna devido a ação das chuvas e aves
- Mangueiras expostas com fiação da elétrica
- Presença de umidade

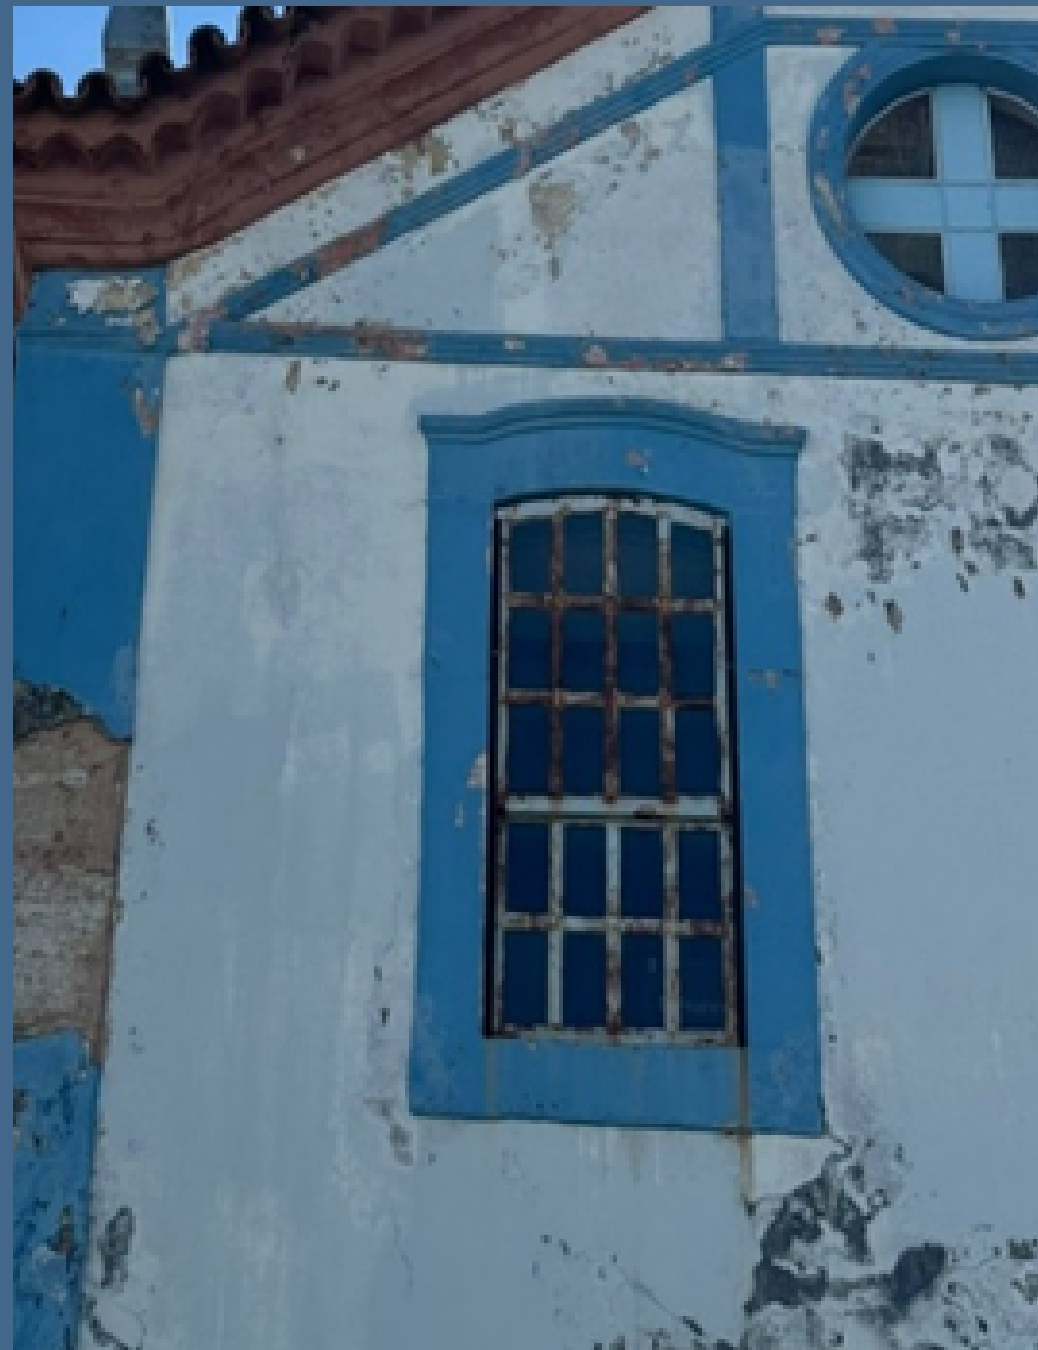
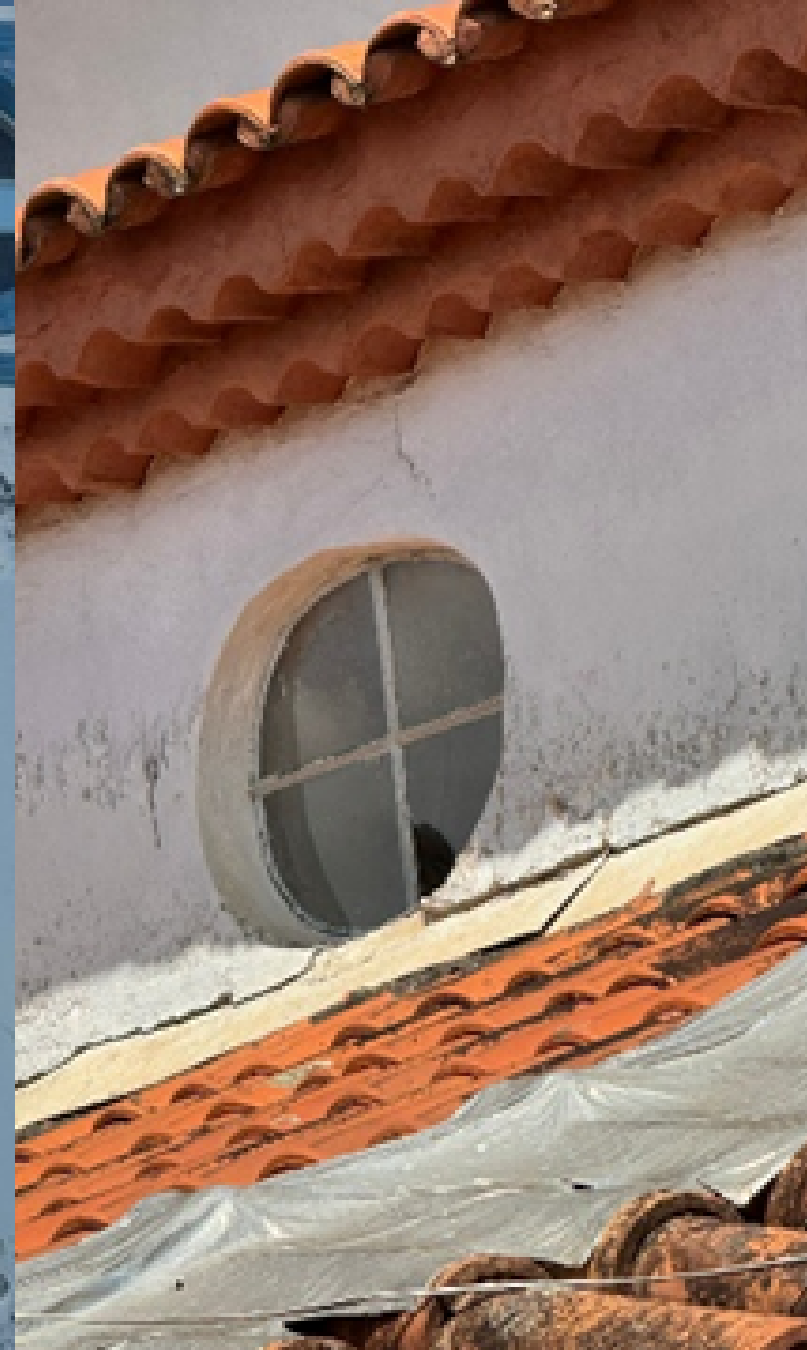
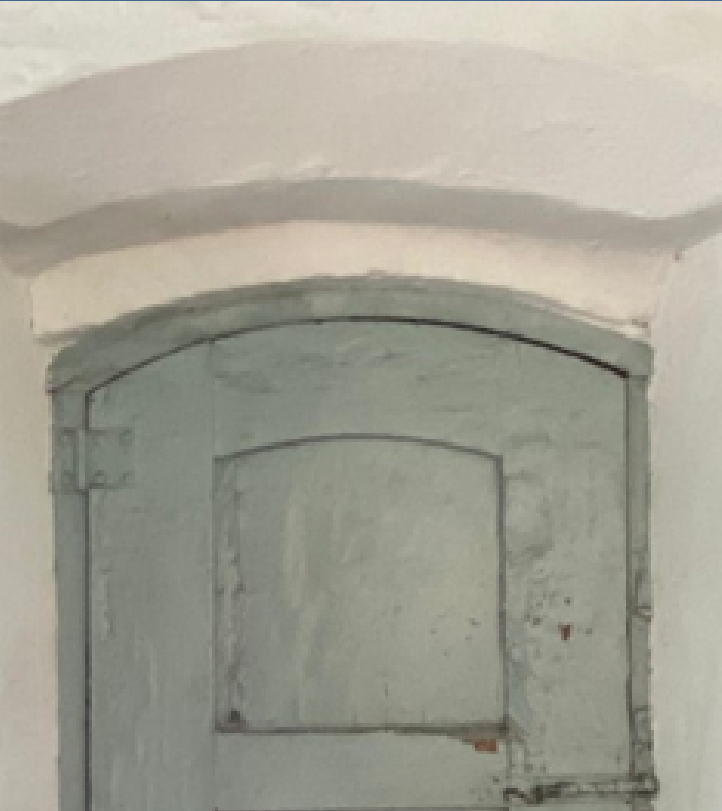
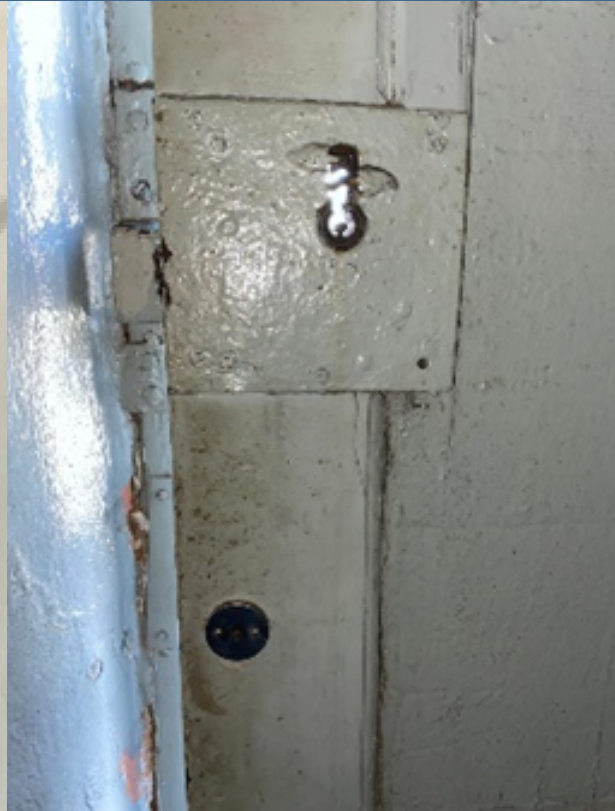
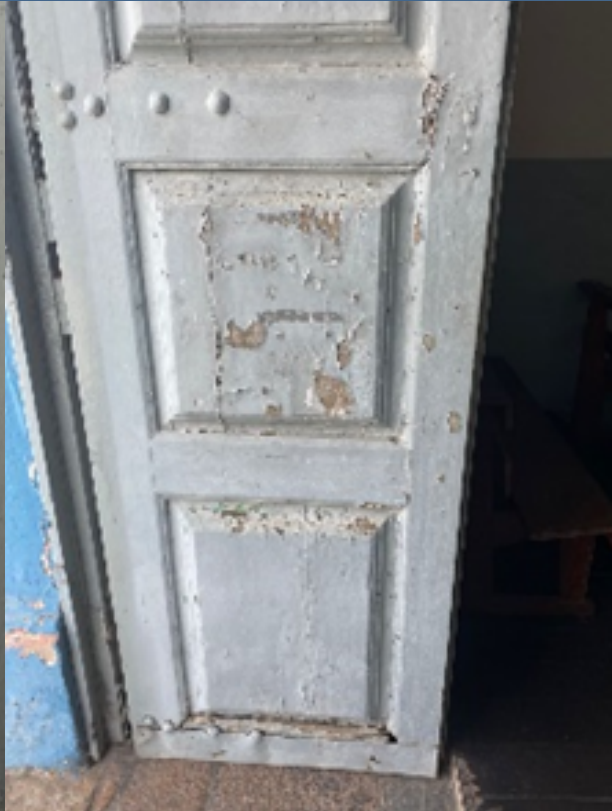
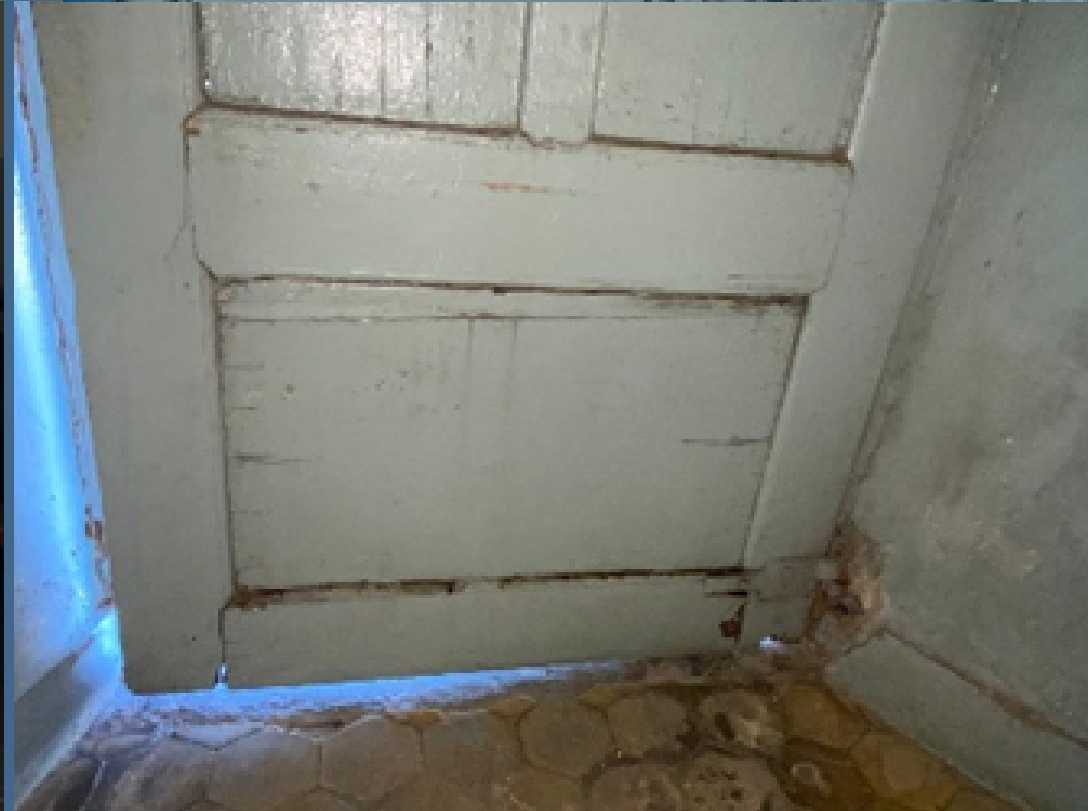
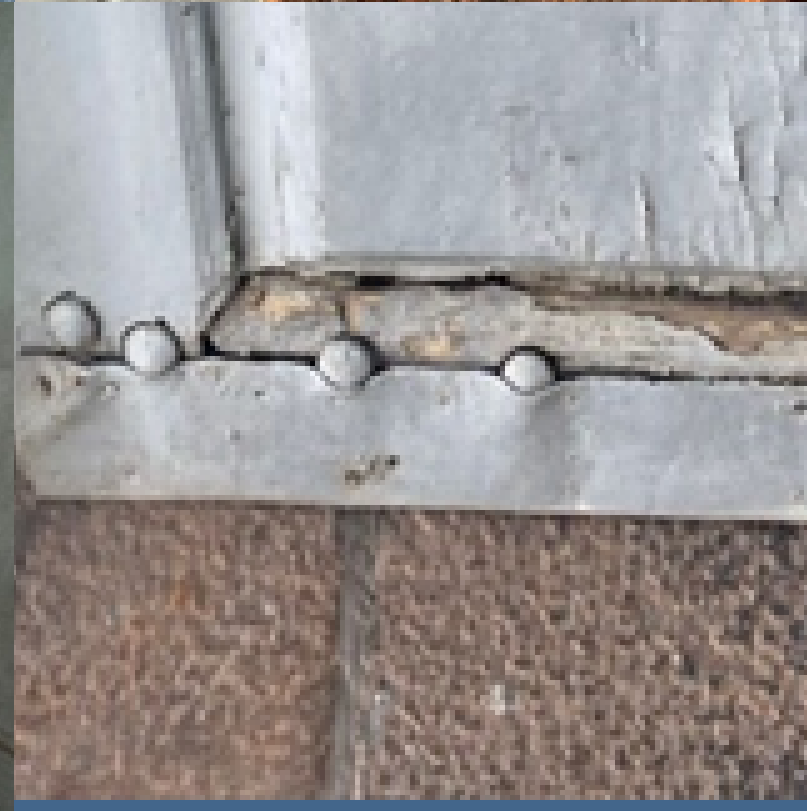
TELHADOS

- Falta de nivelamento do engradamento, comprometendo a cobertura
- Uso de manta para conter vazamentos
- Telhas cerâmicas de modelos diferentes
- Telhas deslocadas e quebradas
- Engradamento da cobertura sobrepostos
- Ausência de telhas de ponta
- Ausência de Pináculos
