LAUDO TECNICO

Imóvel: Pátio de carretas do bairro Pires em Congonhas
Endereço: Rua José Lopes Ferreira, Rua Antônio F da Costa e BR040

Congonhas, 14 de Abril de 2025

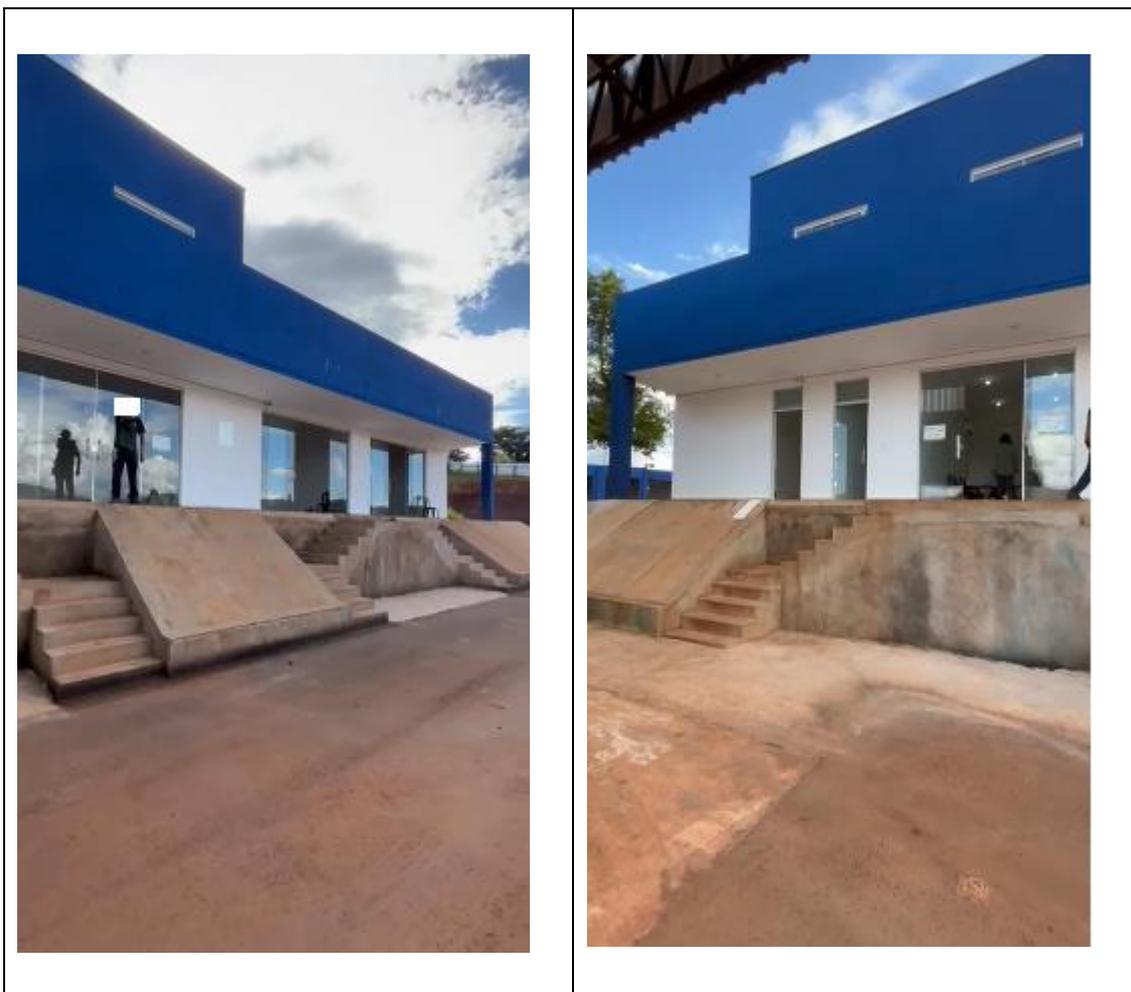
Figura 04 e 05: Escadas sem guarda-corpo e corrimão, além do desnível superior a 1,00m sem o devido guarda-corpo.

Ausência de guarda-corpo e corrimão,

Escada com largura inferior a 1,20m, conforme Art. 88:

Art. 88. As escadas de acesso nos prédios edificadas após esta Lei deverão ter as seguintes medidas de largura livre:

II - Para uso coletivo, no mínimo 1,20 m (um metro e vinte centímetros);

Art. 93. Todas as escadas deverão ser guarnecidas de guarda-corpo e corrimão.

Itens de segurança como guarda-corpo e corrimão não foram instalados.

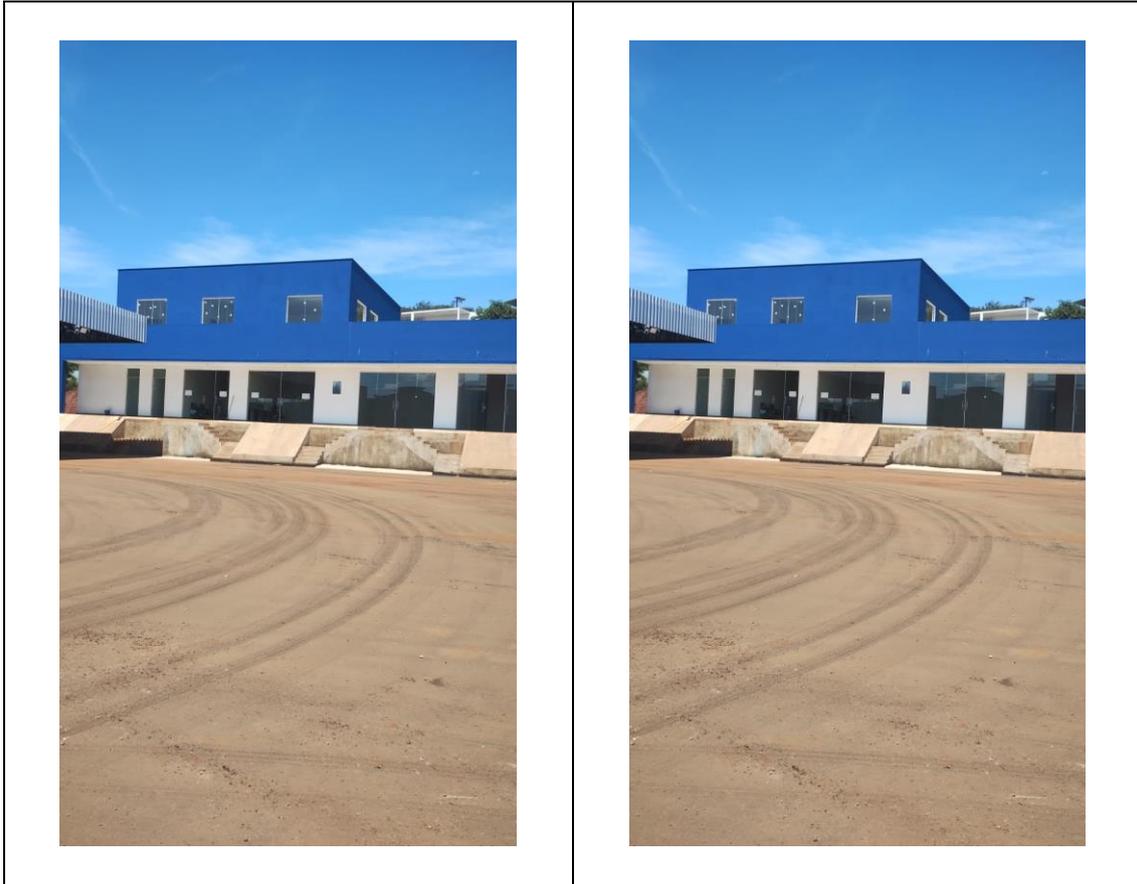
Figura 06 e 07: Acesso de pedestres ao prédio sem devida sinalização.

Ausência de pintura demonstrando os acessos de pedestres, além da não instalação de elementos de acessibilidade.

Banheiros acessíveis e demais itens que tornem o ambiente acessível como o acesso para o 1º pavimento não foram executados.

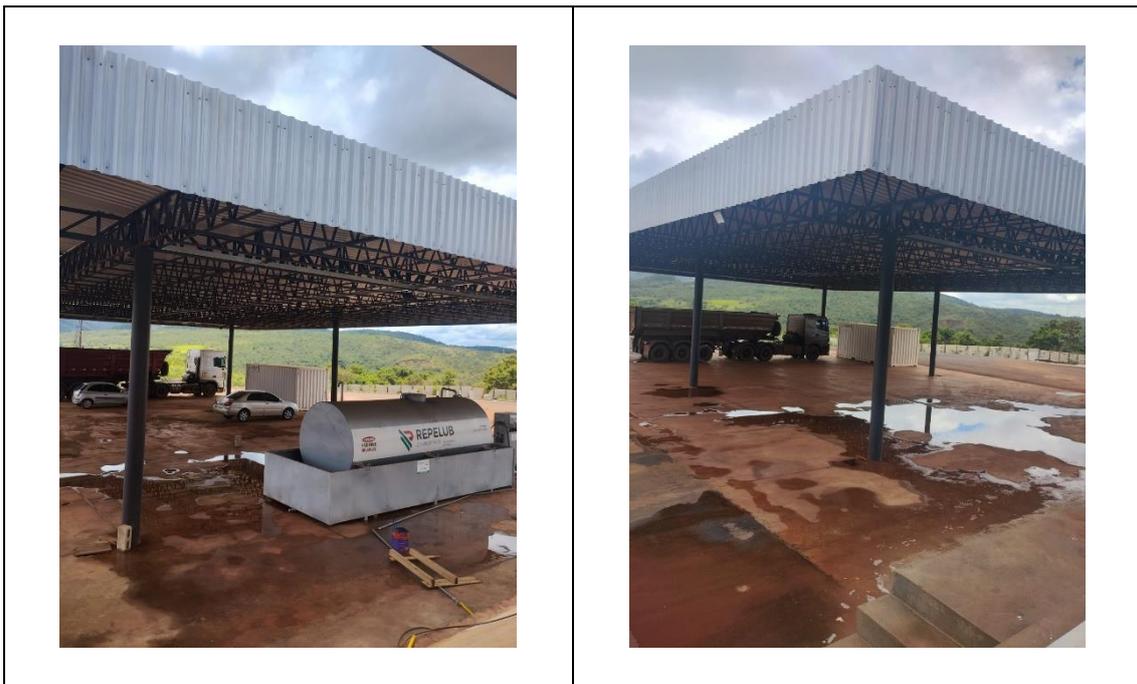
Figura 08 e 09: Água empossada no pátio.

Ausência ou ineficácia de sistemas de drenagem.

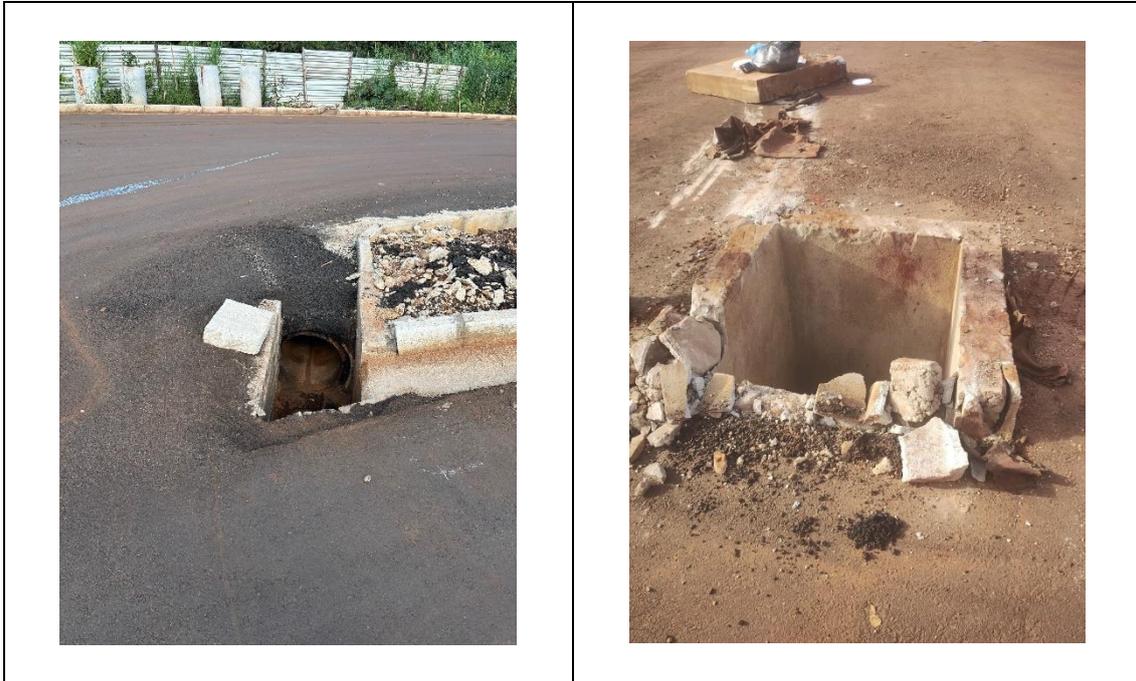
Figura 10 e 11: Caixas sem a devida tampa ou grelha.

As caixas executadas nas imagens, além de não finalizadas não estão sinalizadas, causando riscos aos transeuntes e aos veículos que transitam.

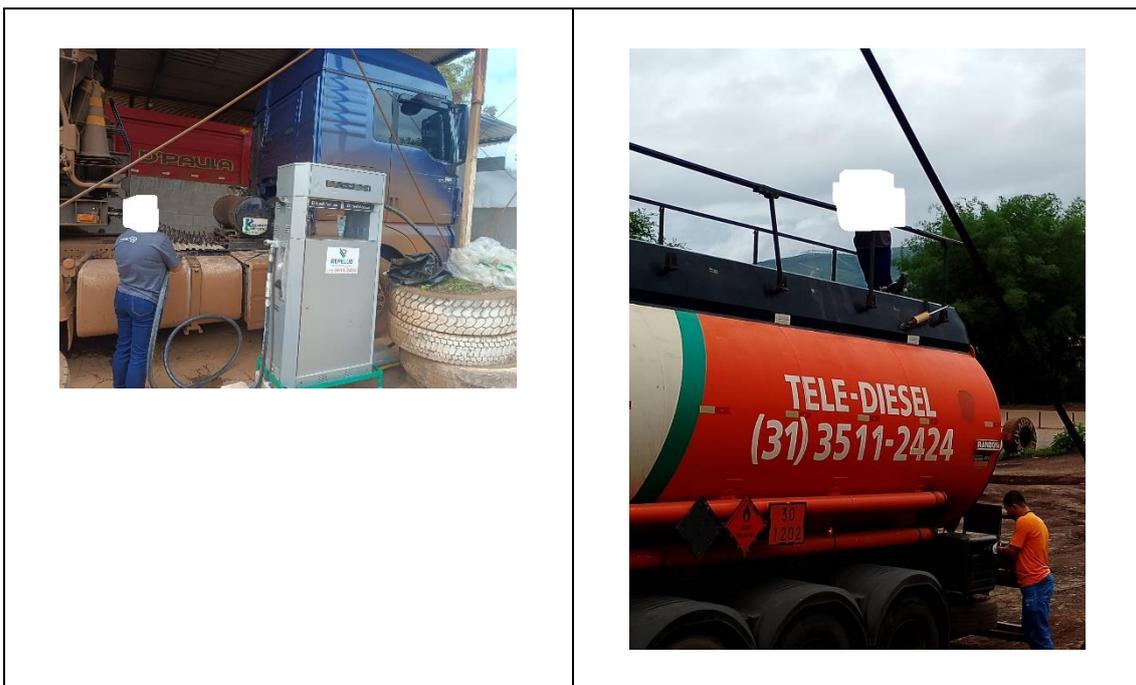
Figura 12 e 13: Sistema de abastecimento.

Bomba de combustível e abastecimento do tanque do pátio.

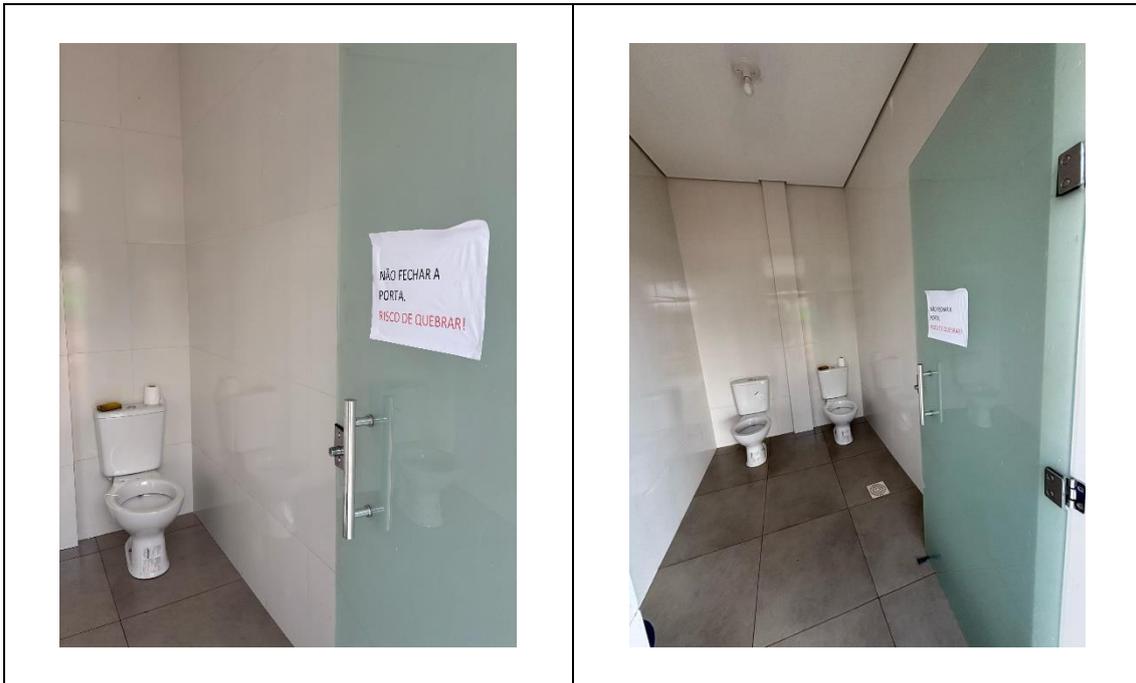
Figura 14 e 15: Banheiro

O banheiro demonstrado nas imagens 14 e 15, não possuem a devida divisão entre os sanitários, além da placa colada na porta informando que a mesma não deve ser fechada, demonstrando a falha na instalação.

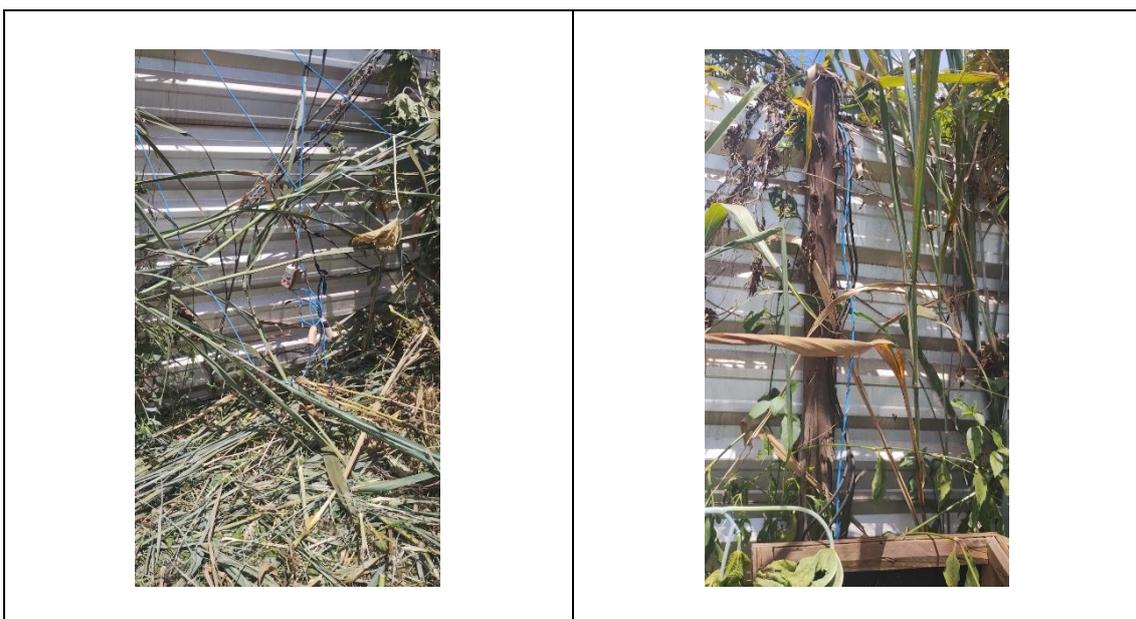
Figura 16 e 17: Fiação elétrica

A fiação elétrica quando não instalada corretamente, ou não protegida de intempéries podem causar diversos problemas a edificação, desde riscos de incêndio, curto-circuito, danos à estrutura além de riscos aos trabalhadores que não sabem da existência da mesma e prestam serviços próximos.

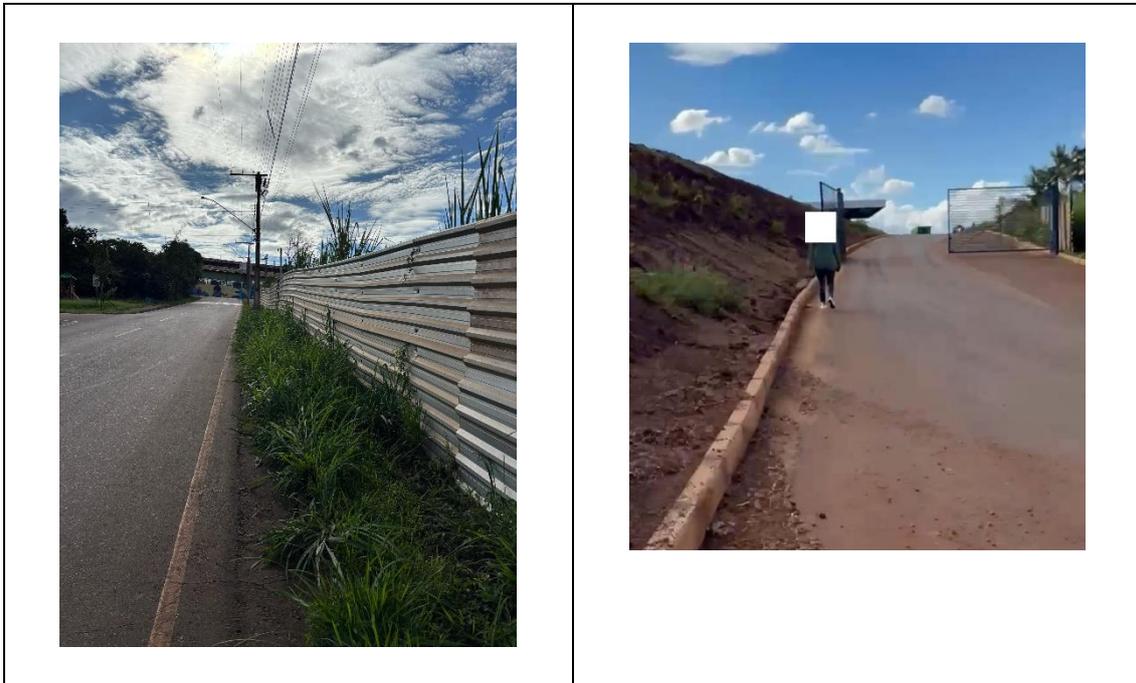
Figura 18 e 19: Ausência de passeio e acessibilidade.

A instalação do tapume em telha metálica, invadindo calçada, além da obstrução com mato, obrigando os pedestres a transitar na via.

Na outra imagem, o talude invade o espaço da calçada, também obrigando os transeuntes a utilizar a via juntamente com os veículos.

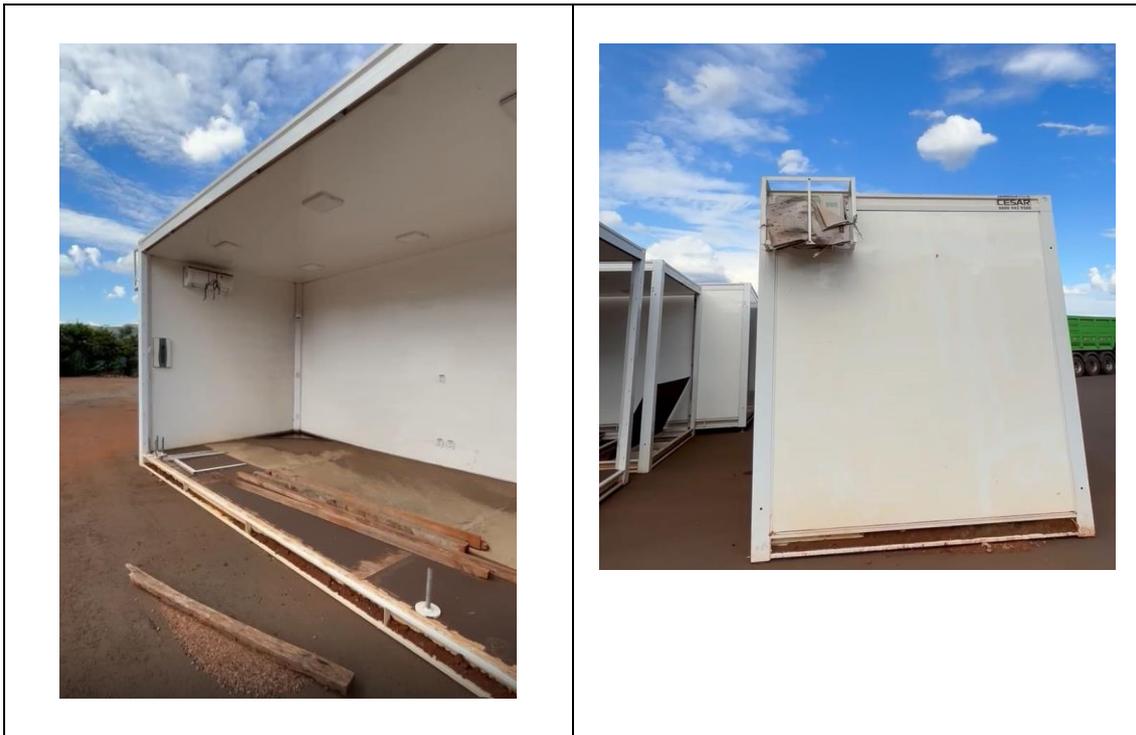
Figura 20 e 21: Containers

Os containers já possuem indícios de degradação devido ao mal armazenamento e exposição a intempéries.
