PROJETO ARQUITETÔNICO DE RESTAURAÇÃO

IGREJA DE SANTO ANTÔNIO

ARQUITETA: RAFAELA SERAFIM

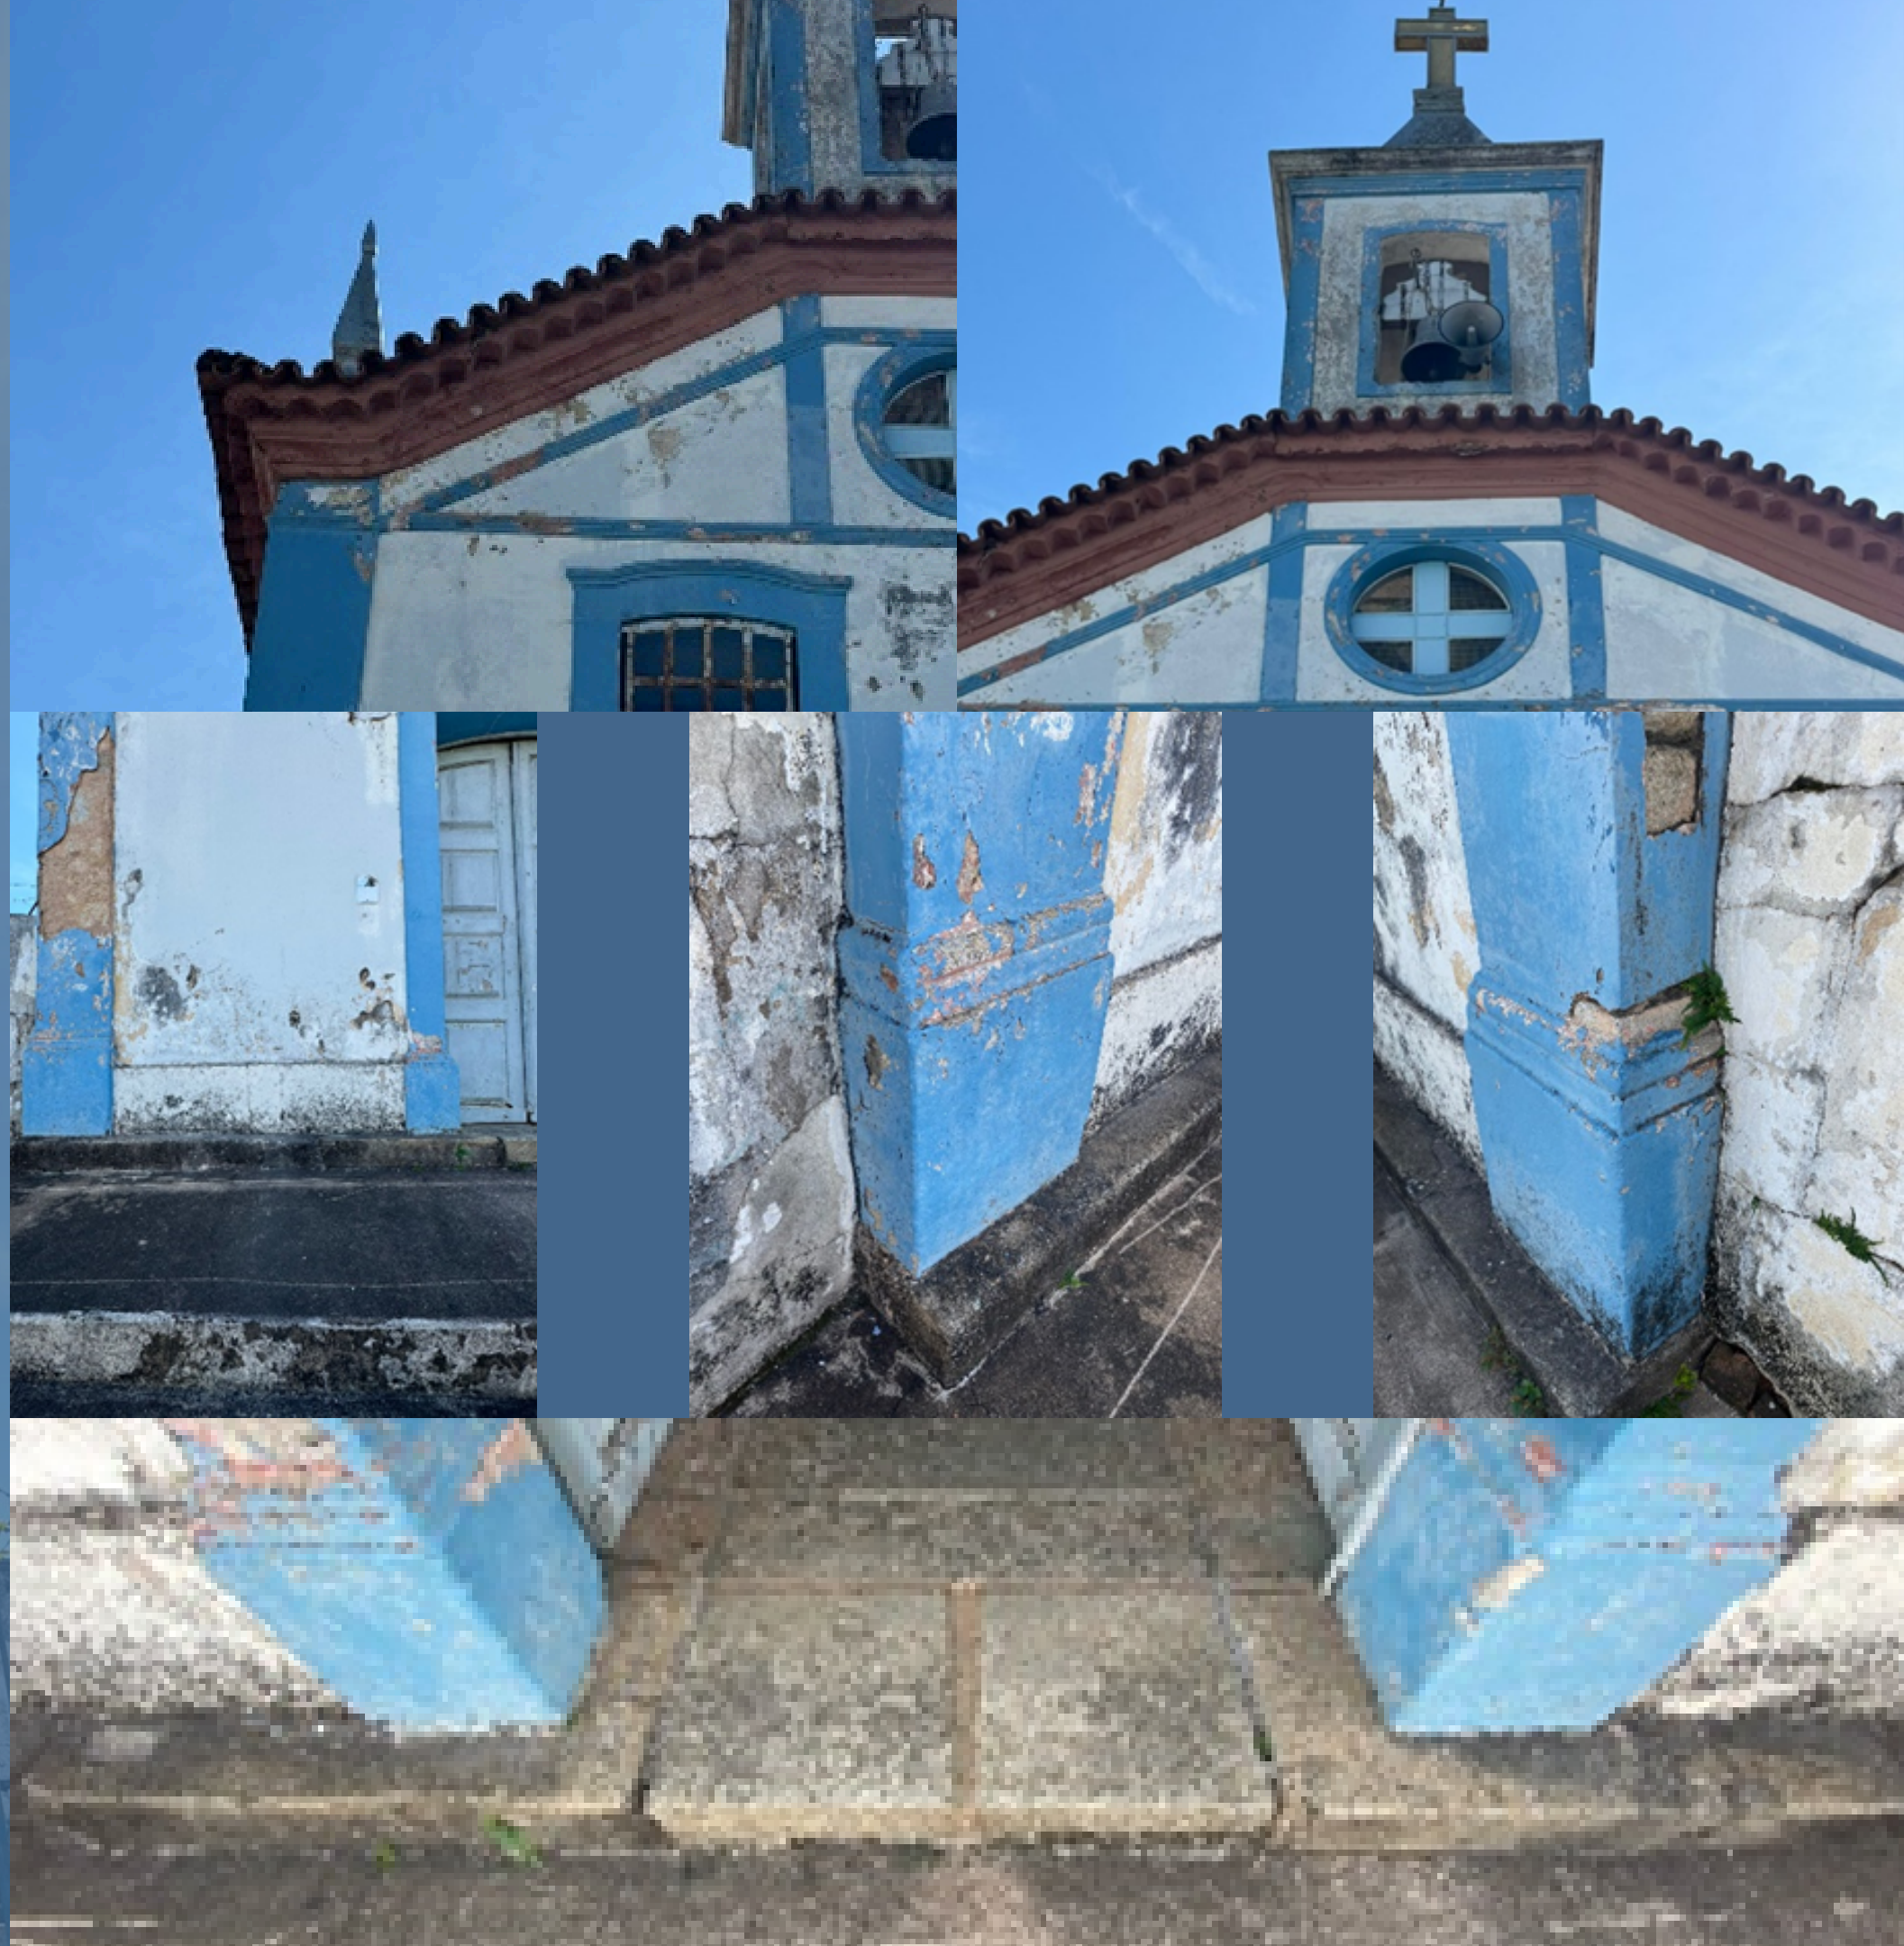
- Trincas
- Presença de umidade
- Desprendimento de material
- Ausência do pináculo piramidal
- Ausência da telha de ponta no arremate do telhado
- Manchas na pintura devido a ação da umidade
- Barrado chapiscado com massa de cimento
- Rampa de acesso a Sacristia em cimento com presença de lodo e fissuras
- Proliferação de vegetação nas frestas
- Ausência de Cruz ao final da cobertura da capela-mor
- Passeio lateral da Sacristia com piso em cimento com presença de fissuras e complementos

Trecho da alvenaria na Fachada Lateral Esquerda é um dos problemas mais preocupantes da Igreja, visto que apresenta sinais de instabilidade e deformação.

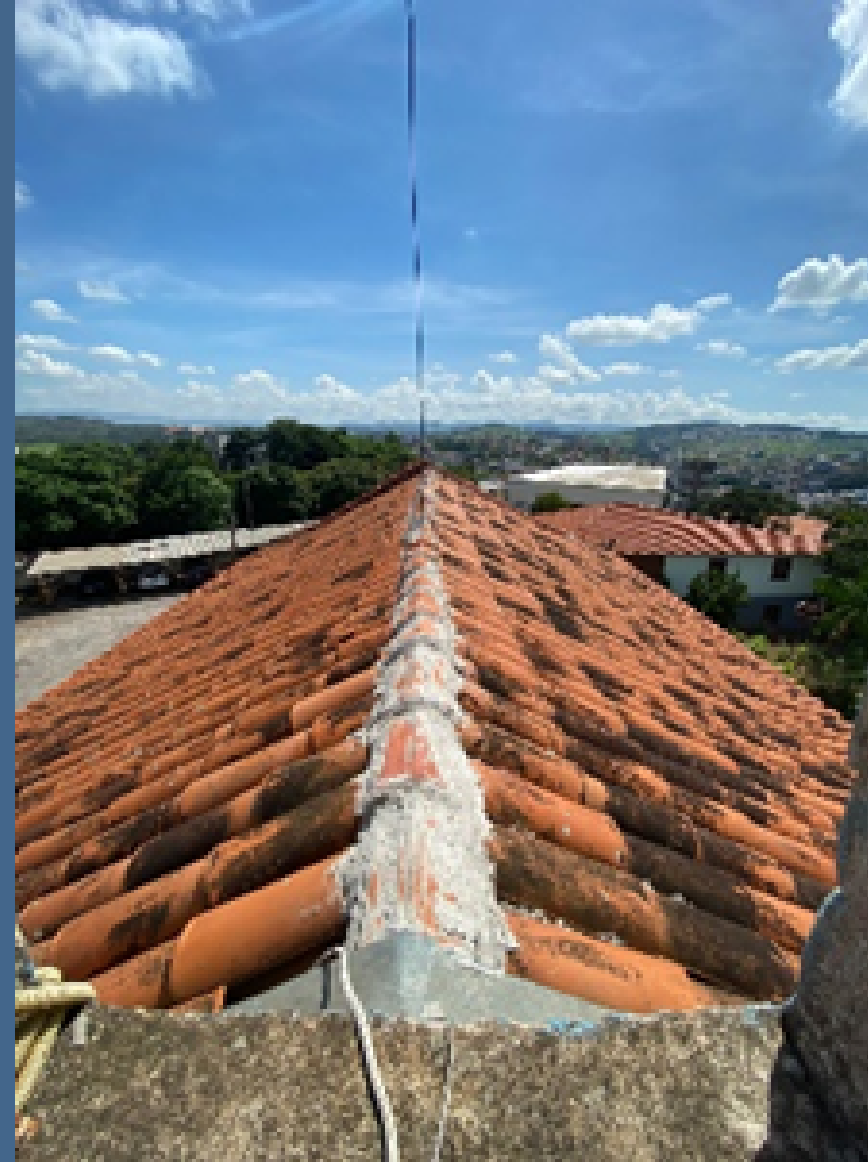
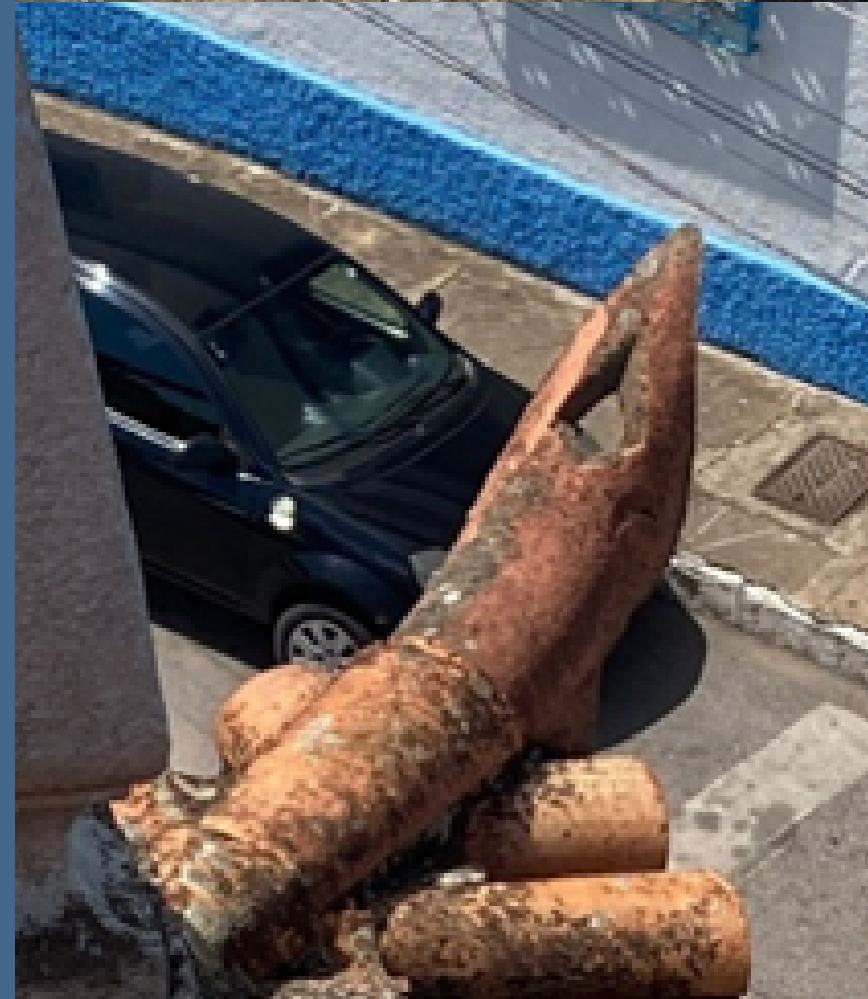
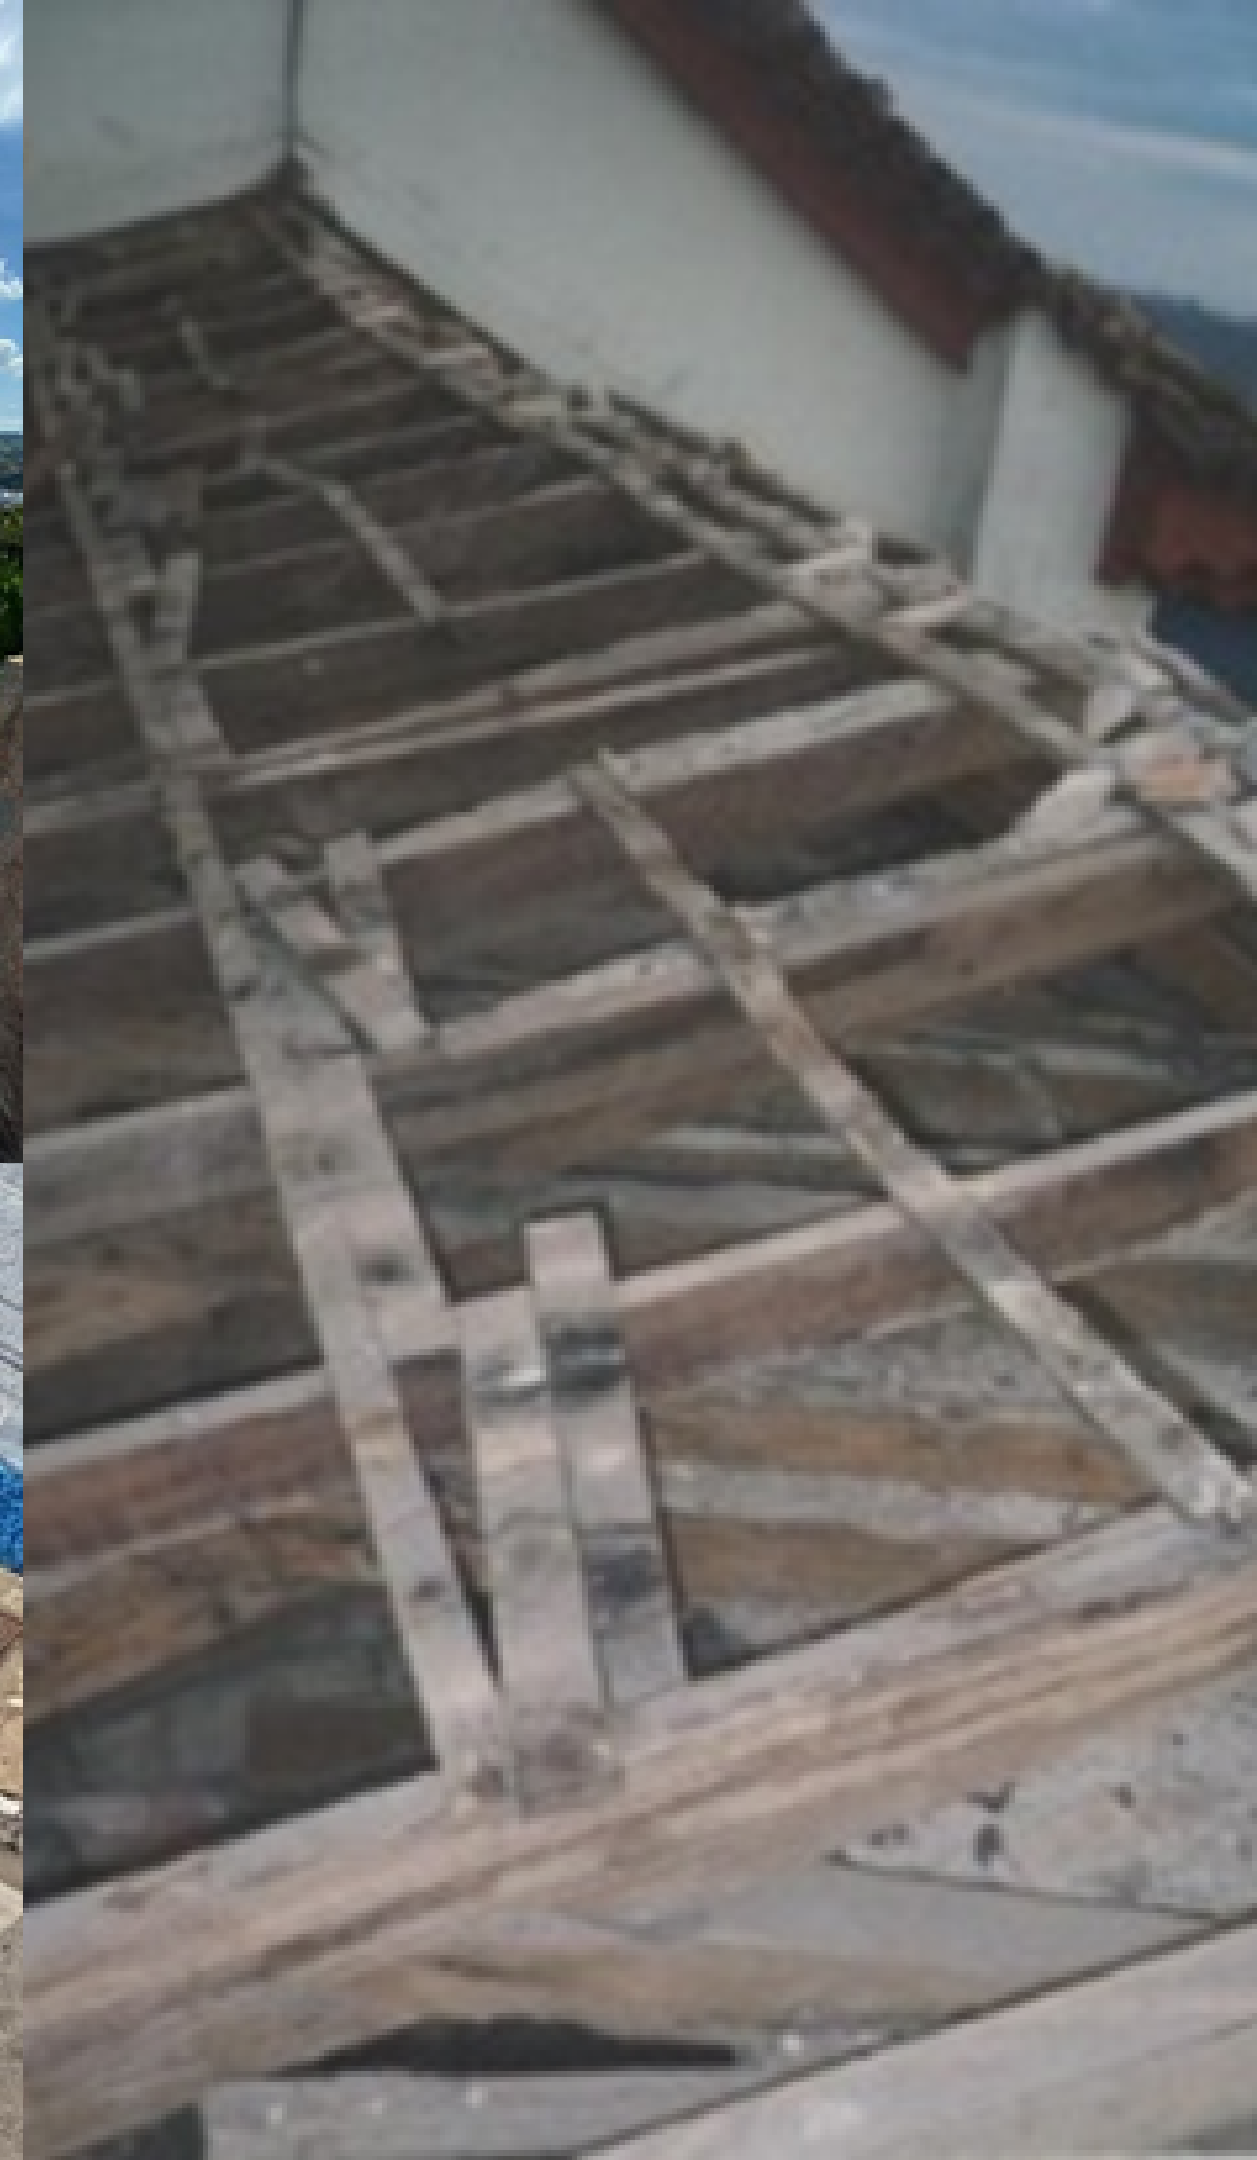
TELHADOS

- Falta de nivelamento do engradamento, comprometendo a cobertura
- Uso de manta para conter vazamentos
- Telhas cerâmicas de modelos diferentes
- Telhas deslocadas e quebradas
- Engradamento da cobertura sobrepostos
- Ausência de telhas de ponta
- Ausência de Pináculos
